Nesttun-Osbanens vogn CDFo I

Rapport fra dokumentasjon av vognkasse

**Resultater, vurderinger og konklusjoner etter oppmåling og granskning av
gjenværende deler av vognkasser fra Nesttun-Osbanens Oldbury-vogner**

desember 2020, oppdatert desember 2022

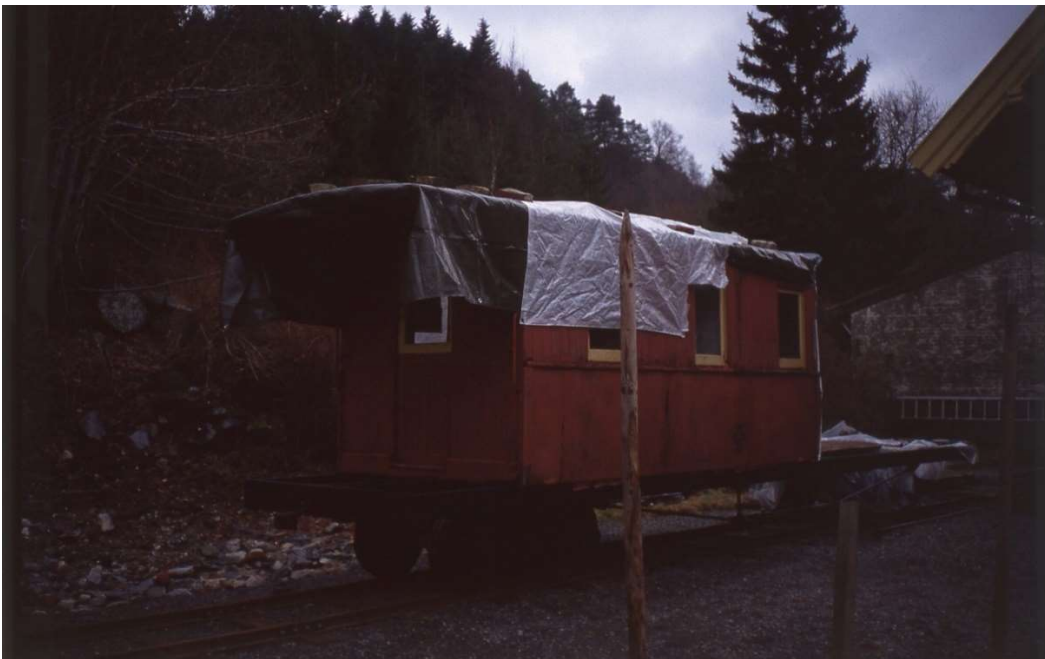
Figur 2. Vognkassen fra vogn CDFo I på Stend stasjon i 1992, før istandsetting. Foto: Per Ivar Tautra.

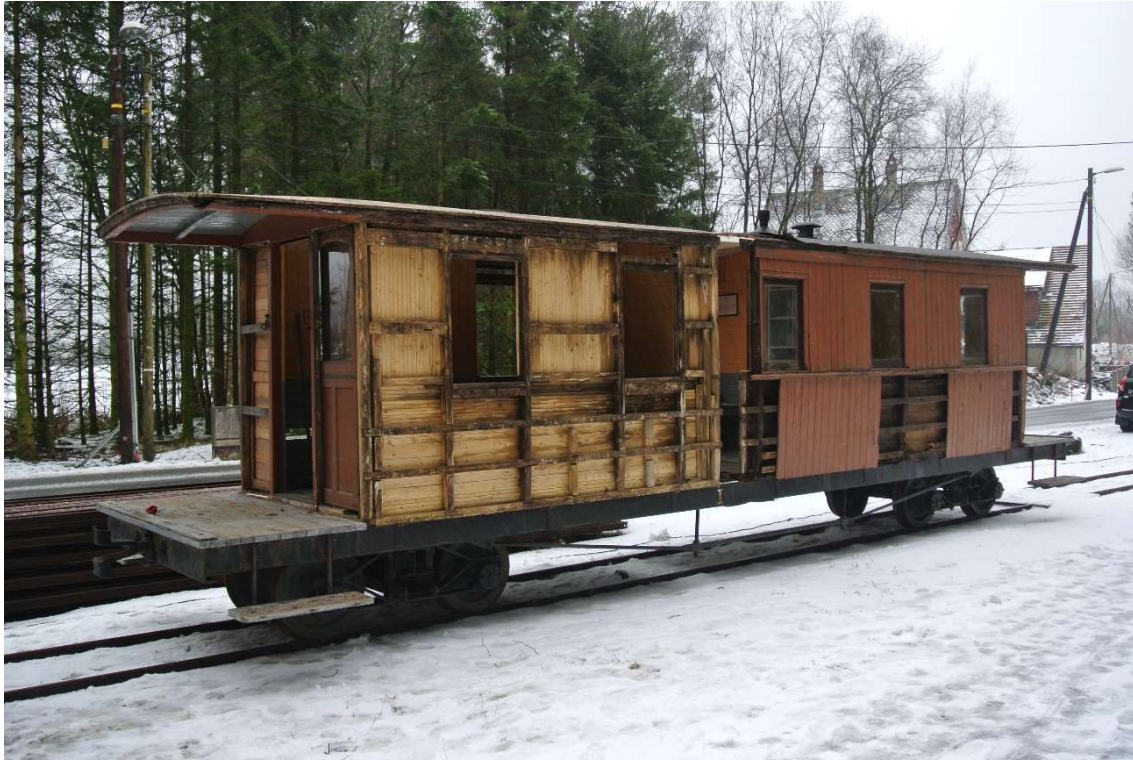
Figur 4. De to vognkassene som står på Stend, fotografert etter demontering i 2015. Nærmest står Solstrand-vognen. Her er alt av sideveggene uoriginalt, men er foreløpig beholdt for å holde resten, dvs. gulv, endevegg og tak, sammen. Foto: Per Ivar Tautra.

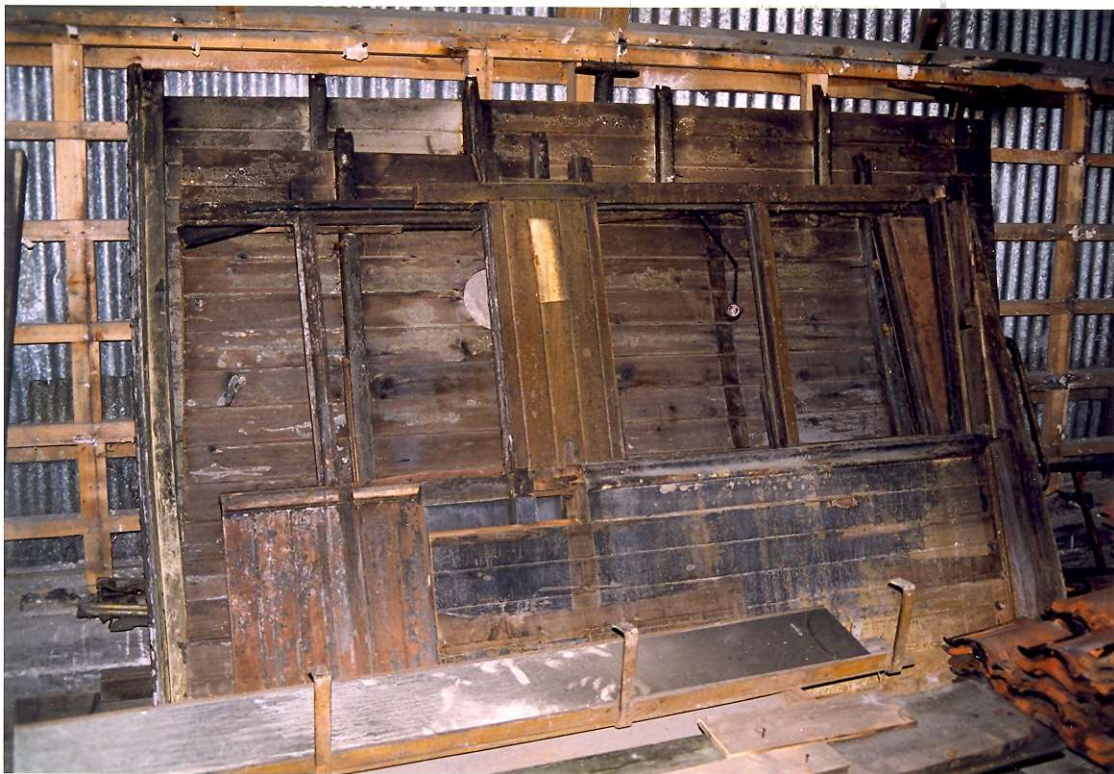
Figur 6. Lyssand-vognen i deler i vognhallen på Os stasjon i 1999. Bagasjehyllen i forgrunnen er ikke funnet igjen senere. Foto: Per Ivar Tautra.

Videre må det bemerkes at delene har fått noe hard medfart, da kommunens utsendte medarbeidere ved henting av vognkassen på Lyssand benyttet motorsag (!) for å dele kassen opp i håndterlige deler. (Dette har blitt bekreftet av vognkassens opprinnelige eier.)

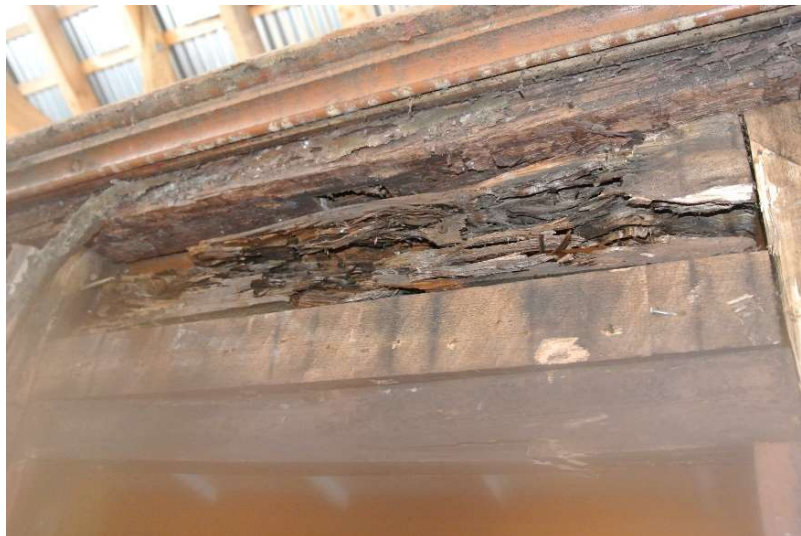
*Figur 10. Råte er dessverre fremtredende på store deler av vognkassen fra CDFo I.
Foto: Per Ivar Tautra.*

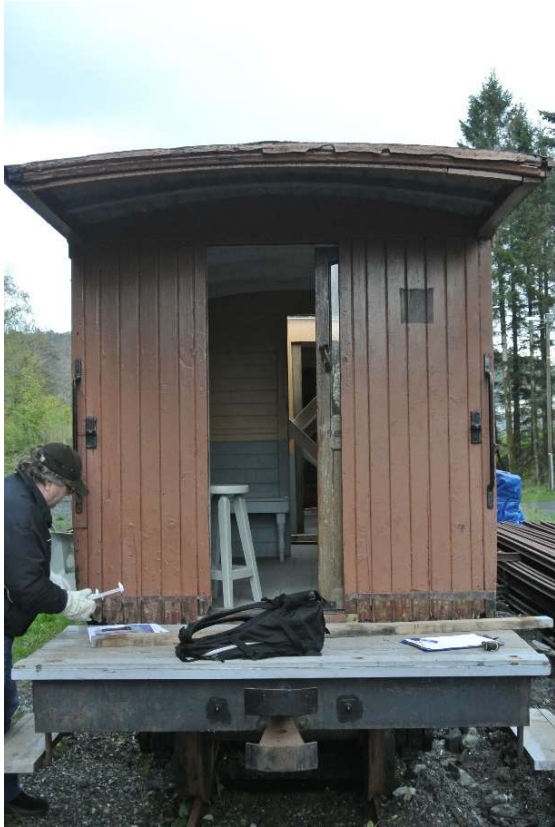
- Mål av innvendig bredde flere steder i CDFo I viser at innvendig bredde er større oppe enn nede, særlig mål som er tatt på endeveggene. (Lenger vekk fra endevæggen har kledning og veggoppbygging generelt seget for mye til at det kan trekkes sikre konklusjoner).
- Bruk av vater på begge sideveggene på CDFo I. Vognen står i dag ikke helt i vater, men avvik fra loddlinje på den ene siden ble målt med målebånd og tilsvarte avvik med motsatt fortegn fra loddlinje på den andre sideveggen.
- Utvendig bredde av vognkasse CDFo I er likt målt i flere høyder over innsving. (Hjørnestavene er påviselig smalere oppe enn nede, slik at dette resultatet ville vært umulig om ikke stavene stod skrånende).

Figur 11. Vognkassen sett fra enden. Innsvinget kan skimtes.

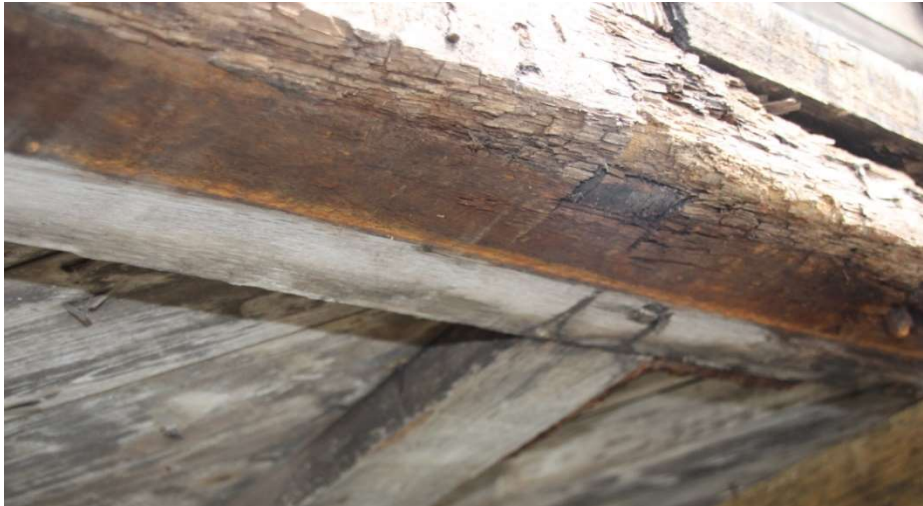
Det er konstatert at kassens bunnsvill langs langsida har tre tydelige, synlige felt; et lyst/tørt felt innerst, deretter et mørkt/brunfarget felt, og så et råttent felt ytterst. Avgrensningen mellom feltene er tilnærmet jevn. Vi antar det innerste feltet er det som har ligget tørt og beskyttet innenfor stålrammen. Det mørke feltet er nok den delen av treverket som har ligget på stålrammen. Det som har råtnet, er den delen av treverket som har ligget værutsatt til utenfor stålrammen.

Figur 12. Bunnsvill med tre tydelige felt.

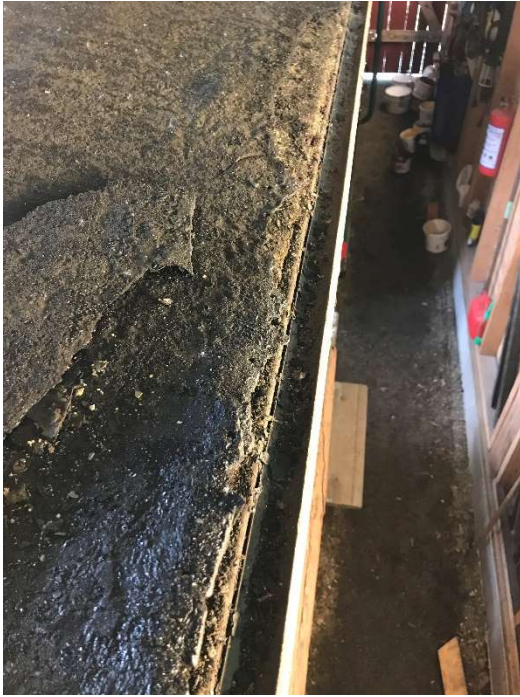
*Figur 15. Takrenne på siden av CDFo I i dag.
Foto: Per Ivar Tautra.*

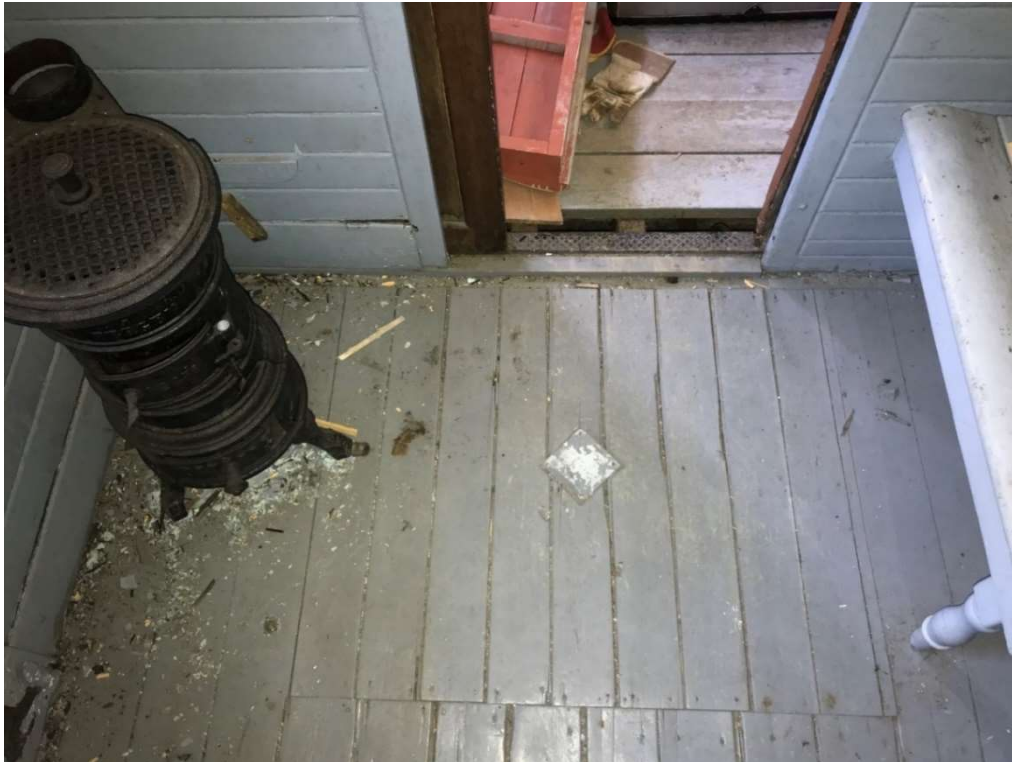
Nærmest endeveggen i passasjeravdelingen er det et rektangulært felt hvor det er benyttet gulvbord med smalere bredde enn i resten av kupeen. Det er mulig at gulvet har blitt utsatt for skade eller ekstra slitasje i dette området og at innfelling av bord her har blitt gjort som nødreparasjon i stedet for å skifte ut bordene i hele lengden. Gulvbordene som ligger utenfor dette feltet, går uten skjøt helt fra endeveggen og til punktet hvor vognkassen ble saget over da den ble delt i to for salg i 1935/36. De kortere og smalere bordene nærmest endeveggen i passasjeravdelingen er altså trolig yngre enn de øvrige bordene. Vi må imidlertid legge til grunn at også disse bordene stammer fra Osbanens driftstid, da det i disse bordene er innfelt et lokk over boggisenterappen. Boggisenterappen var en nullitet etter 1935.

Figur 19. Gulvet CDFo I nærmest endeveggen. Vi ser her feltet med smalere bord. Foto: Per Ivar Tautra.

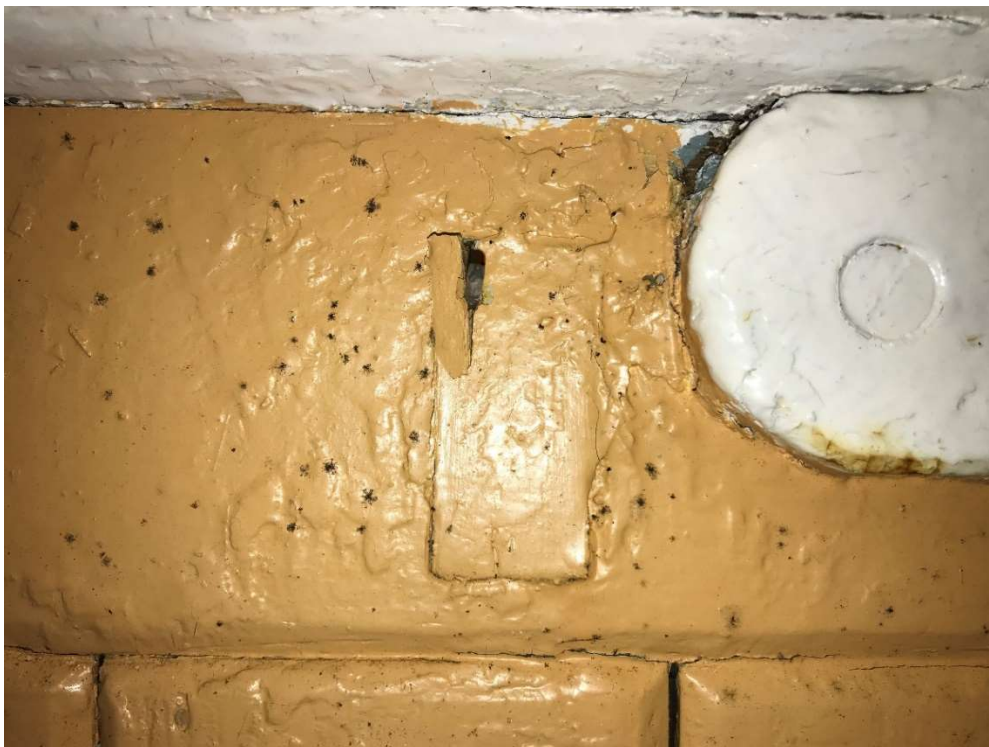
Figur 37. Avkappet tapp i sideveggen der hvor skilleveggen mellom postkupeen og passasjeravdelingen stod i perioden 1919-1929. Foto: Per Ivar Tautra.

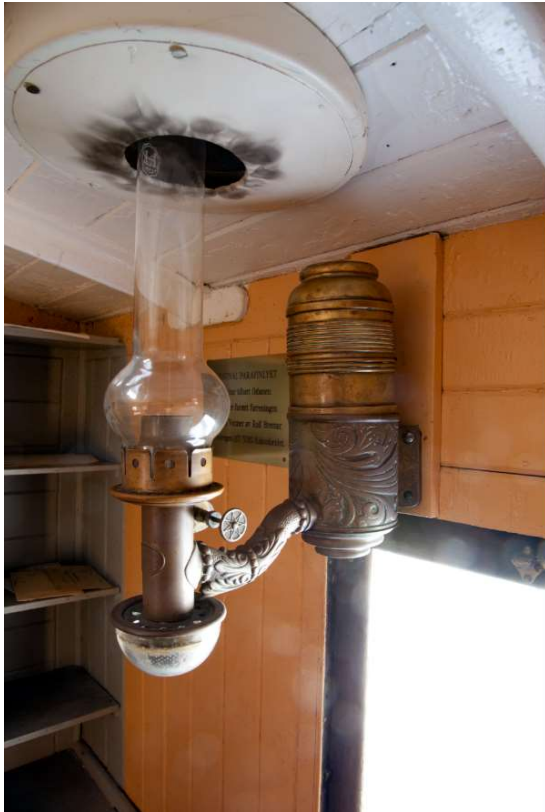
Figur 48. Original parafinlampe i postkupeen i CDFo I. Hetten over lampen er ikke original. Lampen ble innsatt i 1994 og stammer fra en av Osbanens Skabo-vogner. Foto: GS Foto.

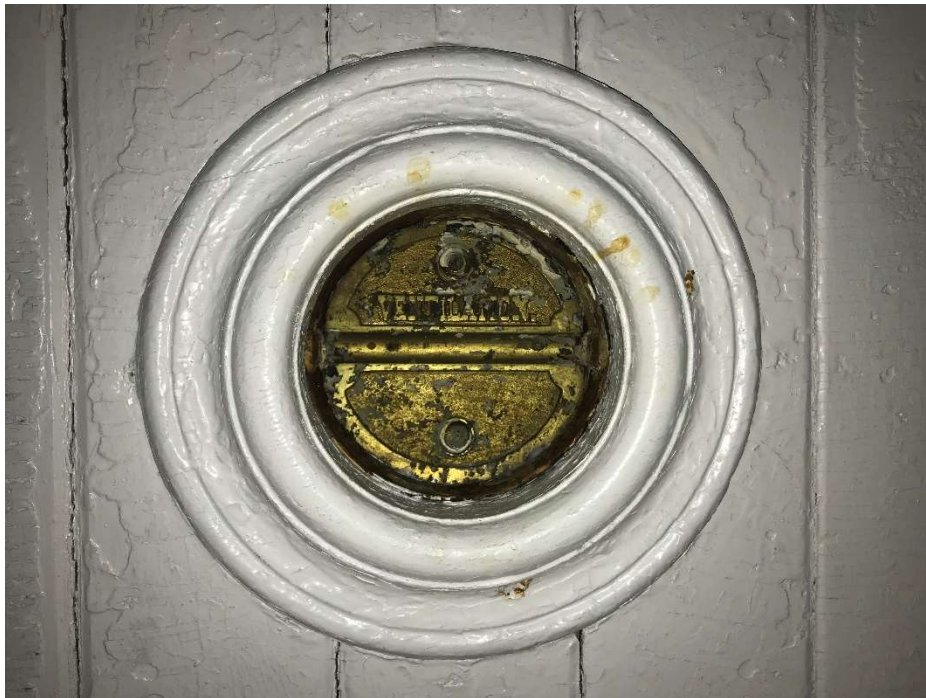
Figur 50. Torpedoventil i taket i CDFo I, her i lukket posisjon sett fra undersiden i kupeen. Profillisten er tilsynelatende unødvendig bred, men den skjuler at biter av takbord er skjøtet inn for å gjøre åpningen mindre enn den opprinnelig har vært.
