Nesttun-Osbanens vogn CDFo I

Rapport fargeundersøkelser

**Resultater etter fargeundersøkeløser på gjenværende deler av vognkasser fra
Nesttun-Osbanens Oldbury-vogner**

Osbanens Venner – desember 2022

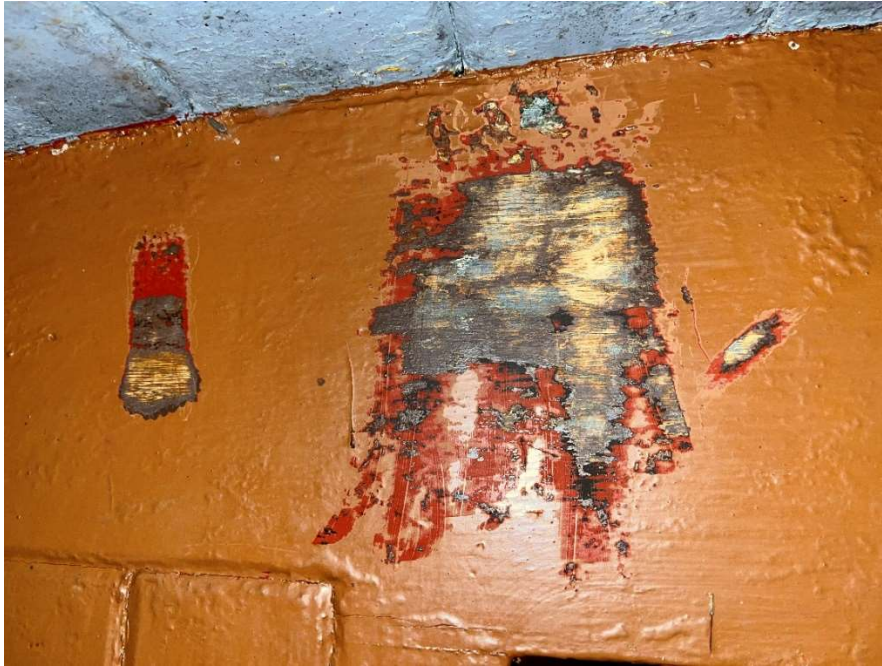
Figur 12. Det faste trestykket under taket, over skyvedøren i CDFo I sin endevegg. Flere flater ble undersøkt uten at andre eldre farger enn grått ble avdekket.

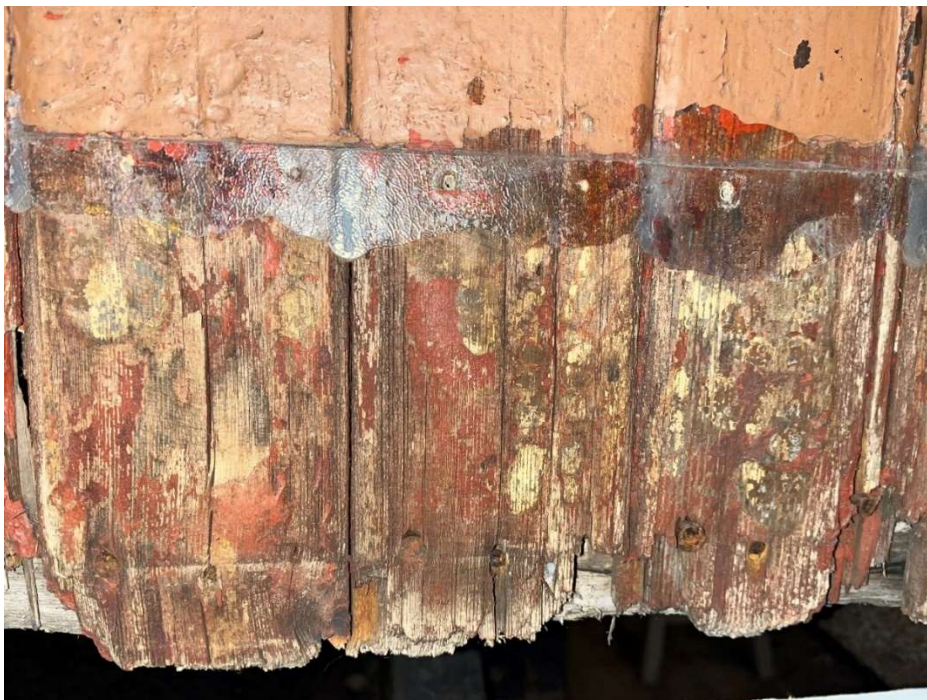
Figur 13. Felt av panelbordene på endeveggen ned mot plattformen som har vært beskyttet bak et beslag og ikke har blitt malt i den tiden Osbanens Venner har disponert vognen. Av eldre farger finnes her fragmenter av både grått, gult og ulike varianter av brunt.

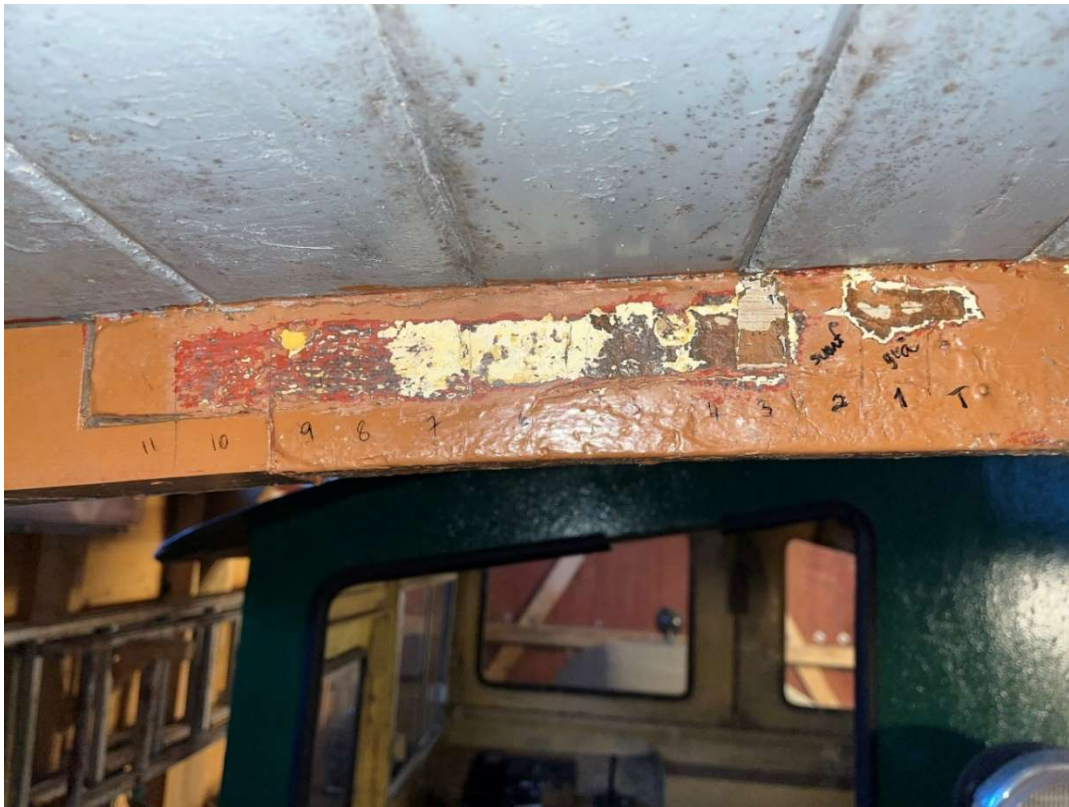
Figur 14. Fargetrapp på bjelken under taket over enden av plattformen på CDFo I. Den svarte fargen er her ikke synlig, men viser på foto, fig. 15.

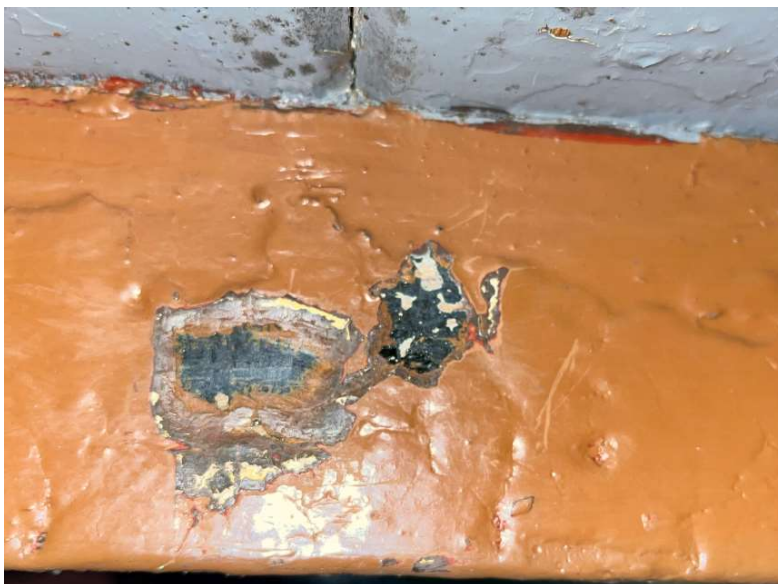
Figur 15. Detaljer i bjelken over enden av plattformen på CDFo I. Laget med svart farge kommer her tydelig frem.

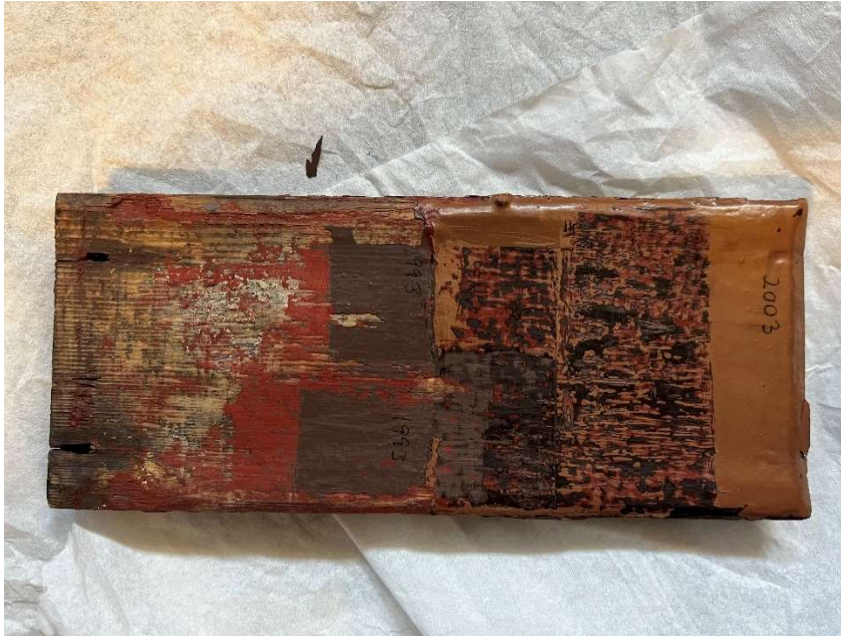
Figur 17. Panelbord som har stått over vindu på sidevegg og vært delvis beskyttet av langsgående bord. Den venstre delen av bordet har ligget bak det andre bordet og har ikke blitt malt av Osbanens Venner.

1. grått
2. Oker
3. Gult
4. Brun (muligens to lag)
5. hvitaktig (som nr. 6 på endebjelken)
6. mørkere gult (som nr. 7 på endebjelken)
7. mørk blågrå (dagens)

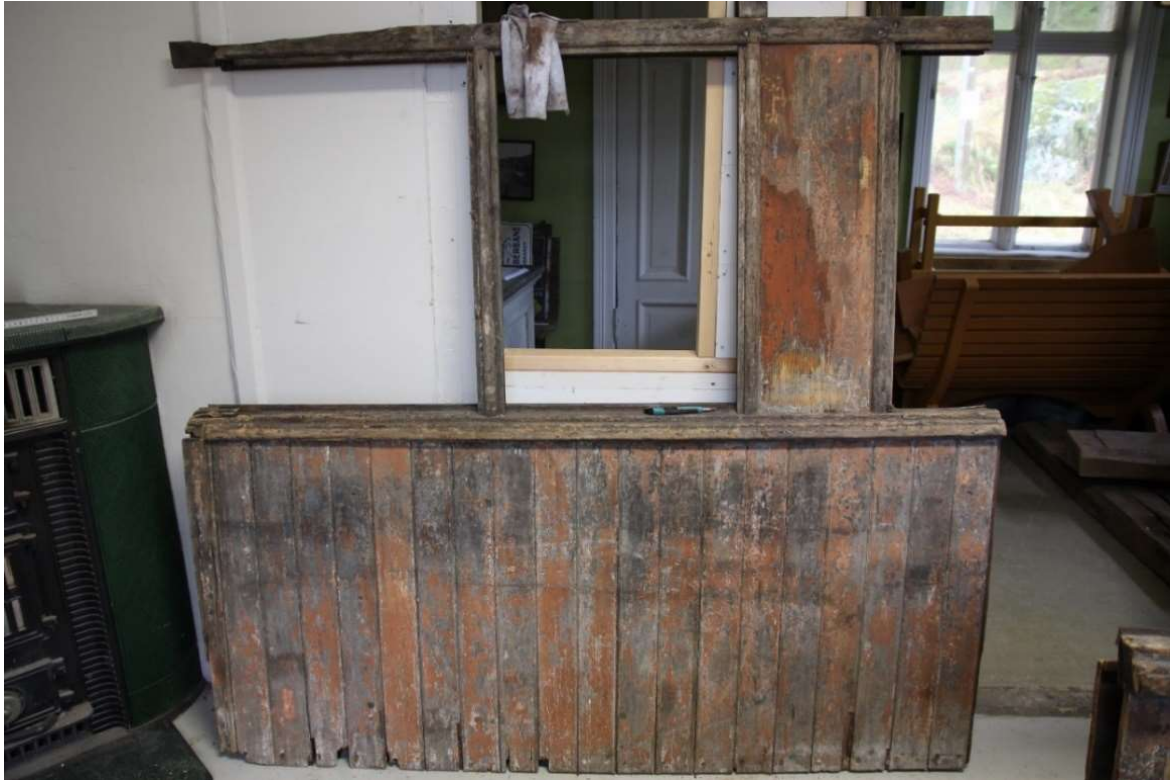
Delene av Lyssand-vognen stod lagret i vognhallen på Os da det oppstod brann i hallen 23. august 1999. Vogndelene er derfor markant nedsotet. Varmen fra brannen har også medvirket til at malingslagene har blitt svært porøse. Ved å vaske deler av veggen forsiktig med en fuktig klut fikk vi fjernet sot. Klare og tydelige farger trådte da frem. Porøsiteten på materialet gjorde imidlertid at det ikke var mulig å lage fargetrappet. Det er imidlertid skrappt forsiktig i fargene flere steder, slik at vi har fått god kontroll på at det på veggen ikke skjuler seg flere farger enn de som er opplistet nedenfor.

Veggen fra Lyssand-vognen har vært malt grå, deretter gul, før den har blitt malt brun og rødbrun. Rekkefølgen på de to siste fargene er noe usikker, hvilket kan indikere at den ene eller begge fargene har blitt benyttet to ganger. Flere steder på veggen finnes også en svart farge under de brune malingslagene, men malermester Nesttun mener at det svarte ikke er maling.

Figur 19. Den ene delen av sideveggen fra Lyssand-vognen. Utsiden vender mot fotografen. Fotoet er tatt etter at deler av speilet var vasket med en fuktig klut. Den fremtredende svarte fargen på det stående panelet er sot.

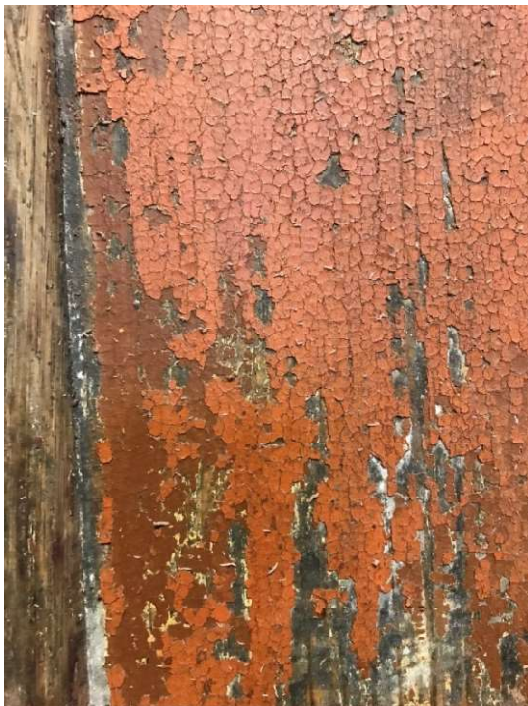
Figur 20. Speil i utvendig sidevegg fra Lyssand-vognen etter at dette er forsiktig vasket med en fuktig klut. Vi ser her rødbrun farge og en mørk brun farge.

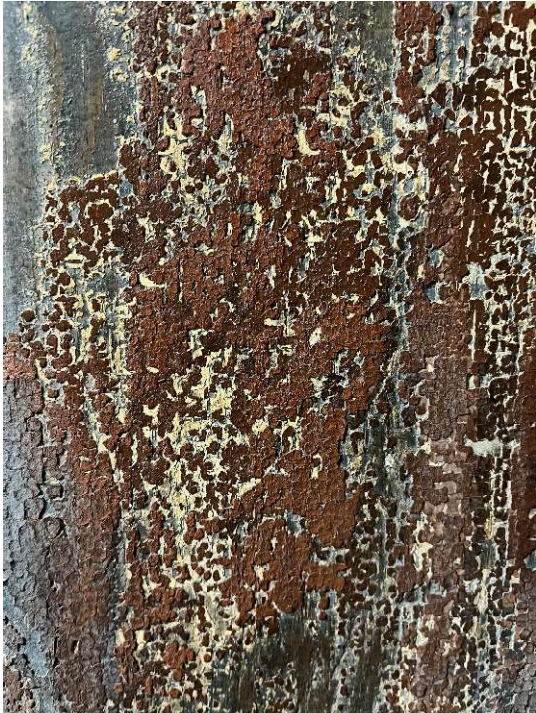
Figur 21. Detaljer i speil i utvendig sidevegg fra Lyssand-vognen. Her ser vi gult og to ulike brunfarger.

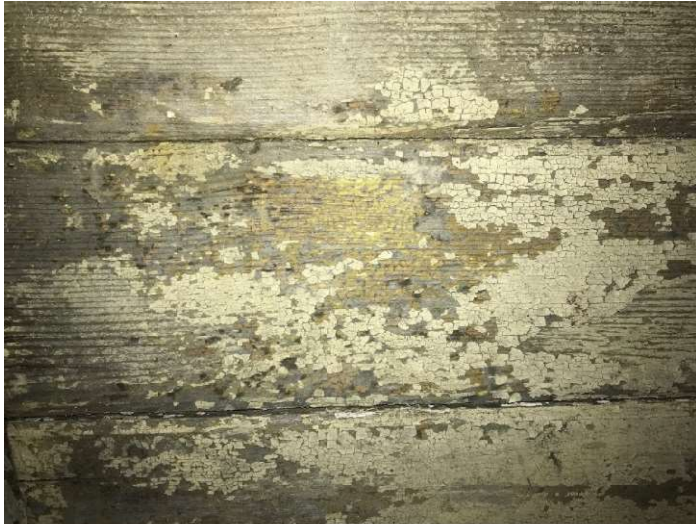
På undersiden av taket som har hengt over vognens plattform, er det funnet grått og gult, i tillegg til nåværende farge, som er hvitt.

Figur 22. Undersiden av taket over plattformen fra Lyssand-vognen.

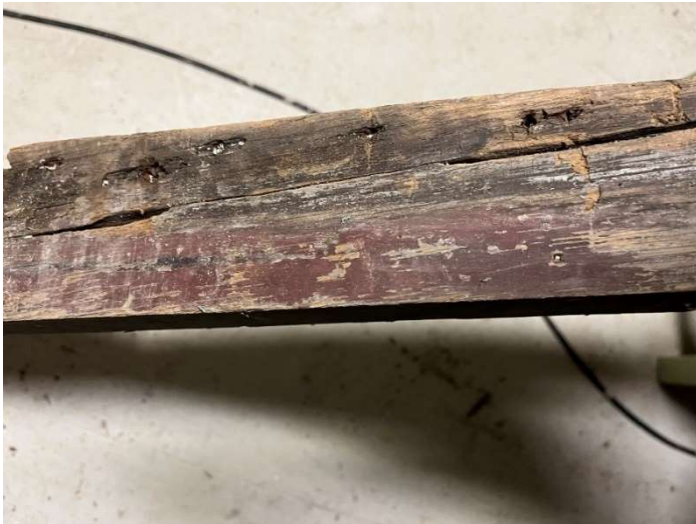
Figur 23. På utsiden av en bjelke fra Lyssand-vognen er det funnet rester av et malingslag som ligner mahogni og som er identifisert som NCS S7020-R. Ifølge malermester Nesttun er dette en nyere farge som ikke stammer fra Osbanens tid. Et annet sted på bjelken er det funnet gult og grønt som også må stamme fra perioden da vognkassen tjente som uthus.

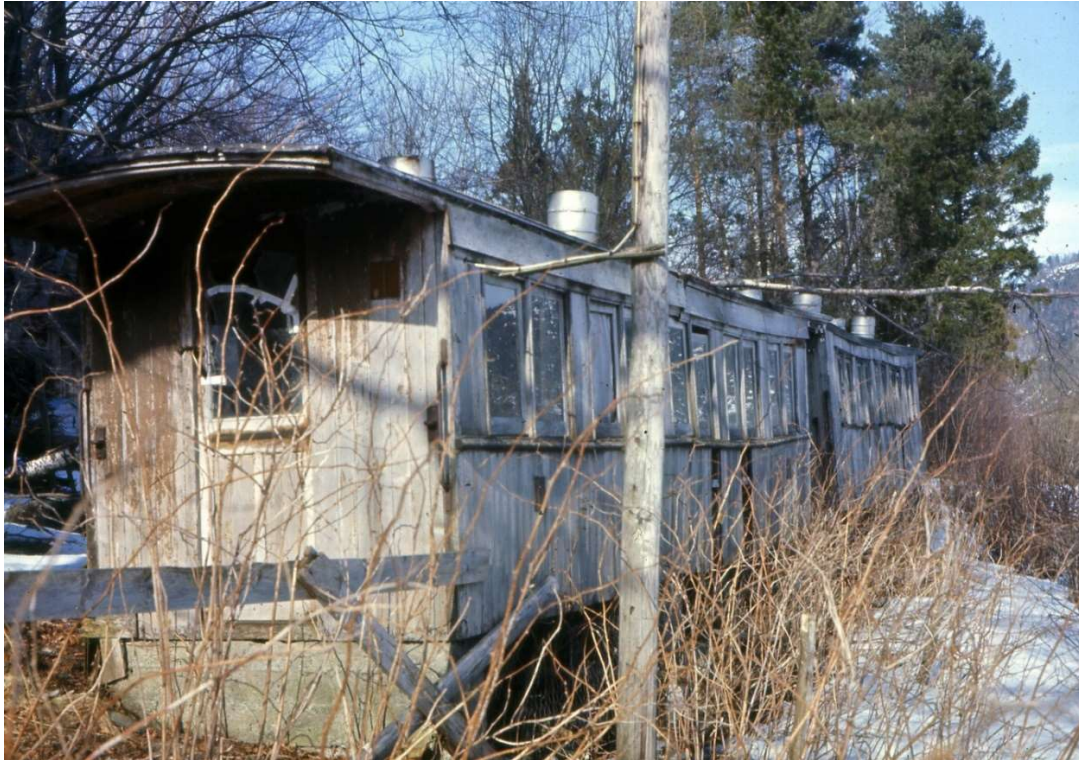
Figur 24. Oldbury-vogn på Framnes fotografert i påsken 1970. På sideveggene er all maling slitt av. Foto: Ulf Berntsen.

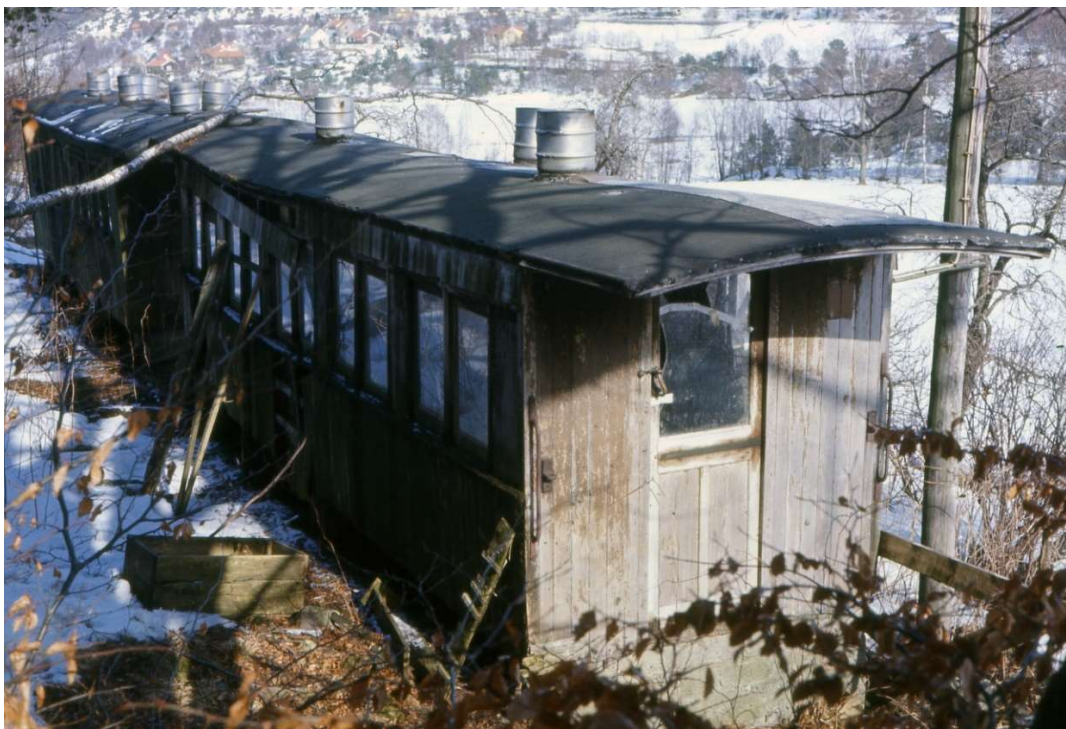
Figur 25. Endeveggen på Oldbury-vognen på Framnes i påsken 1970. Rester av brun maling sees på vegg. Oppe til høyre sees et felt med rødbrun maling der hvor skiltet med «3» har hengt. Foto: Ulf Berntsen.

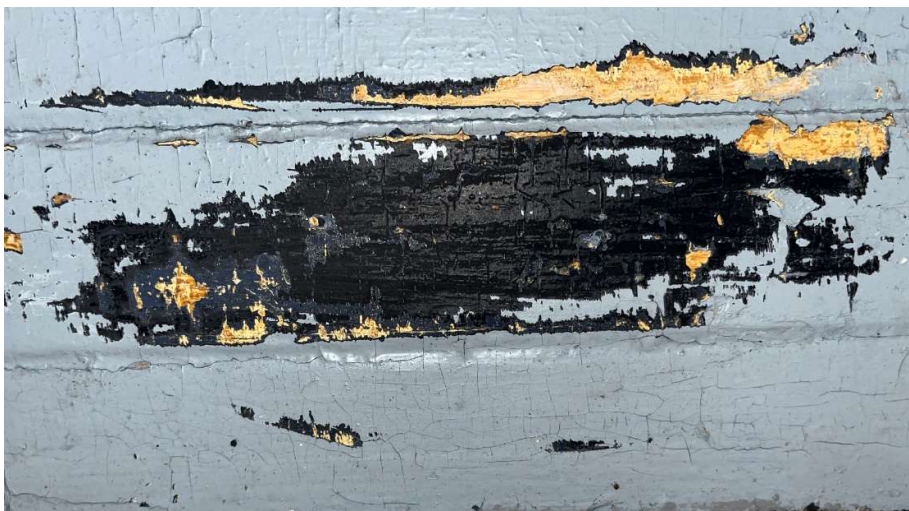
I samtlige tre Oldbury-vogner pluss Skabo-vogn litra Co fra 1895 finnes en svært mørk blå farge på nedre del av veggene. Over den blå fargen ligger det et lag med svart maling. Tilsvarende finnes oppå bordplaten i postkupeen. Etter nærmere undersøkelser av fargene i både CDFo I, Solstrand-vognen og Lyssand-vognen fremstår det som noe uklart om det først har blitt malt med blått og deretter med svart, eller om blått og svart har blitt blandet. Noen steder kommer blått tydeligere frem ved skrapping i det svarte laget, mens det ellers er svært vanskelig å skille de to lagene fra hverandre. Mest ser det ut som om det først er malt med blått og deretter med et veldig tynt lag med svart, kanskje for å skape en visuell effekt. Et moment er at vi ikke har funnet blått noe sted på innvendige vegger uten at det også er funnet svart over, og at det motsatte heller ikke er funnet: svart uten blått under. Det er derfor mulig at blått og svart er påført samtidig. Det er imidlertid også fullt mulig at veggene har vært mørkeblå en periode før de ble malt svarte. Det har vært vanskelig å identifisere den blå fargen, da de fleste målingene påvirkes av det svarte. Resultatet blir flere steder NSC S8005-R80B. NCS S7020-R90B fremstår imidlertid som riktig kode for den blå fargen i sin rene form.

Figur 27. Felt fra endeveggen i Solstrand-vognen hvor elementer av både svart og blått er synlig. Rene blå felt er synlige til venstre i det avdekkede feltet.

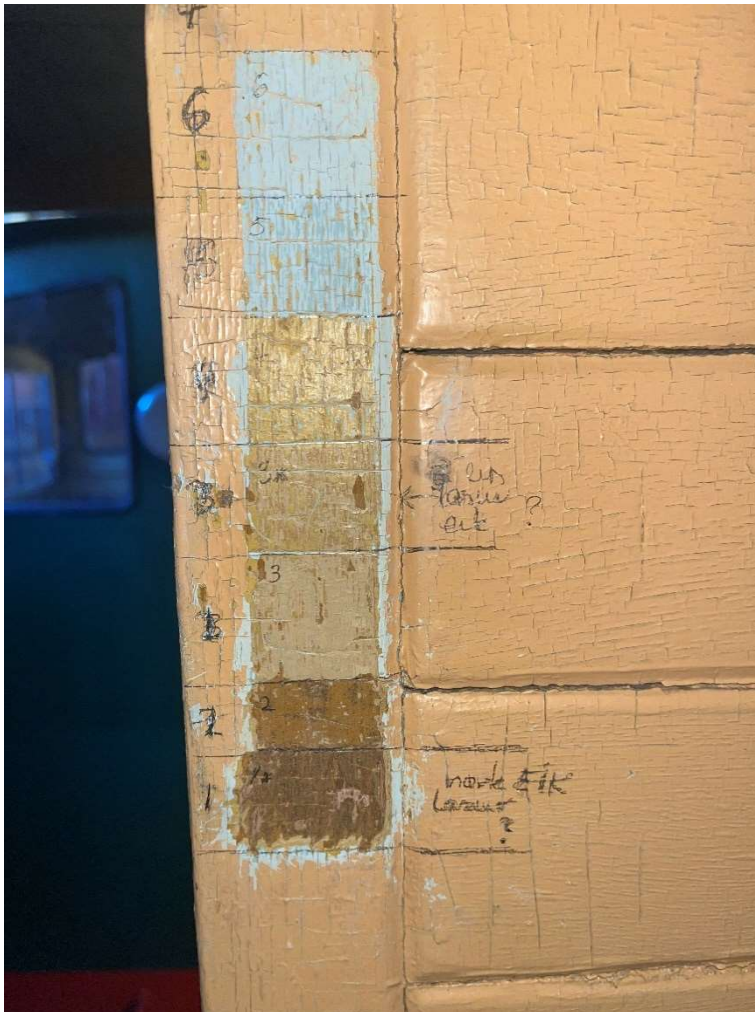
Fargetrapp på øvre del av endeveggen viser hvilke farger som har vært benyttet i passasjeravdelingen, muligens fra vognen var ny og frem til i dag.

Figur 28. Fargetrapp på øvre del av endeveggen i CDFo I.

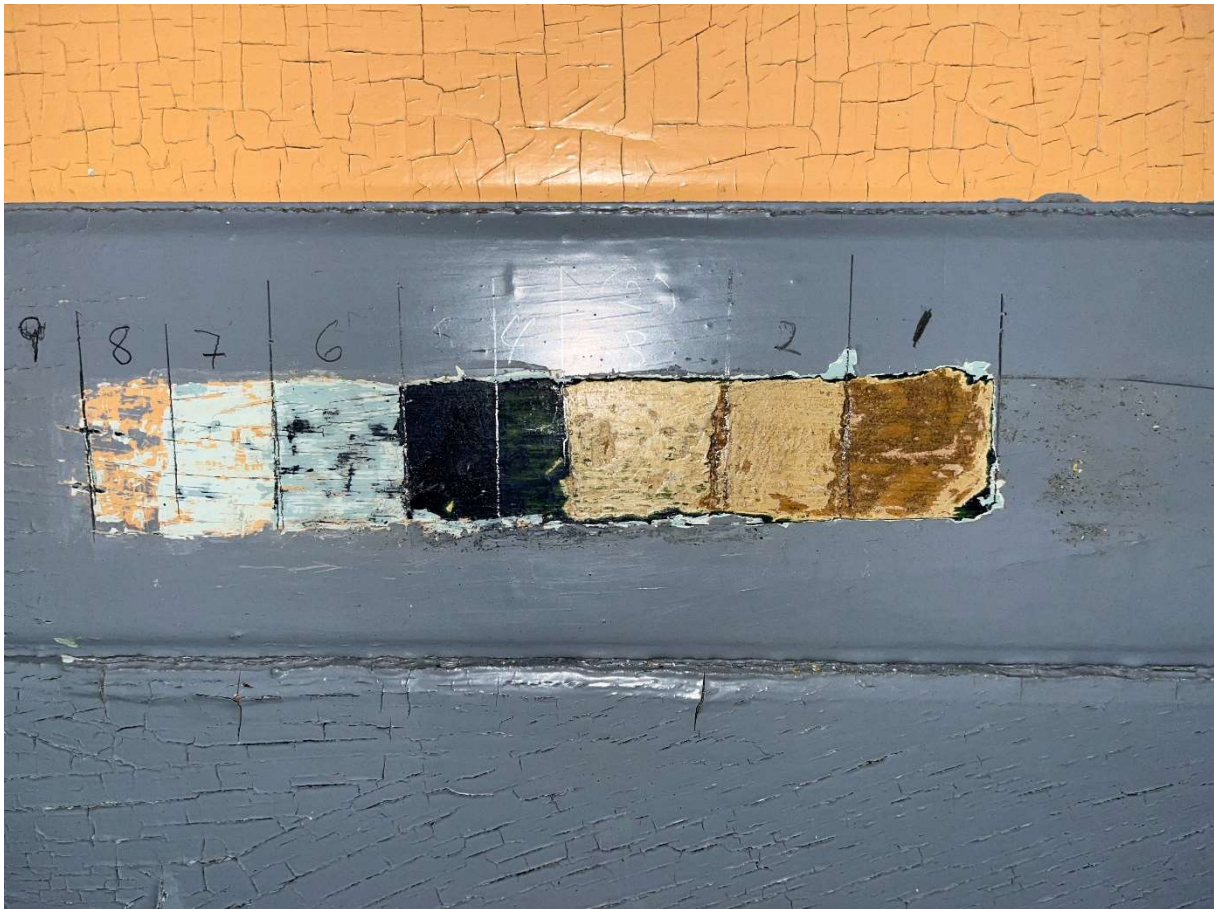
Figur 30. Fargertrapp på nedre del av endeveggen i CDFo I. Merk at det er identifisert to flere lag enn de som er avdekket som egne trinn i trappen.

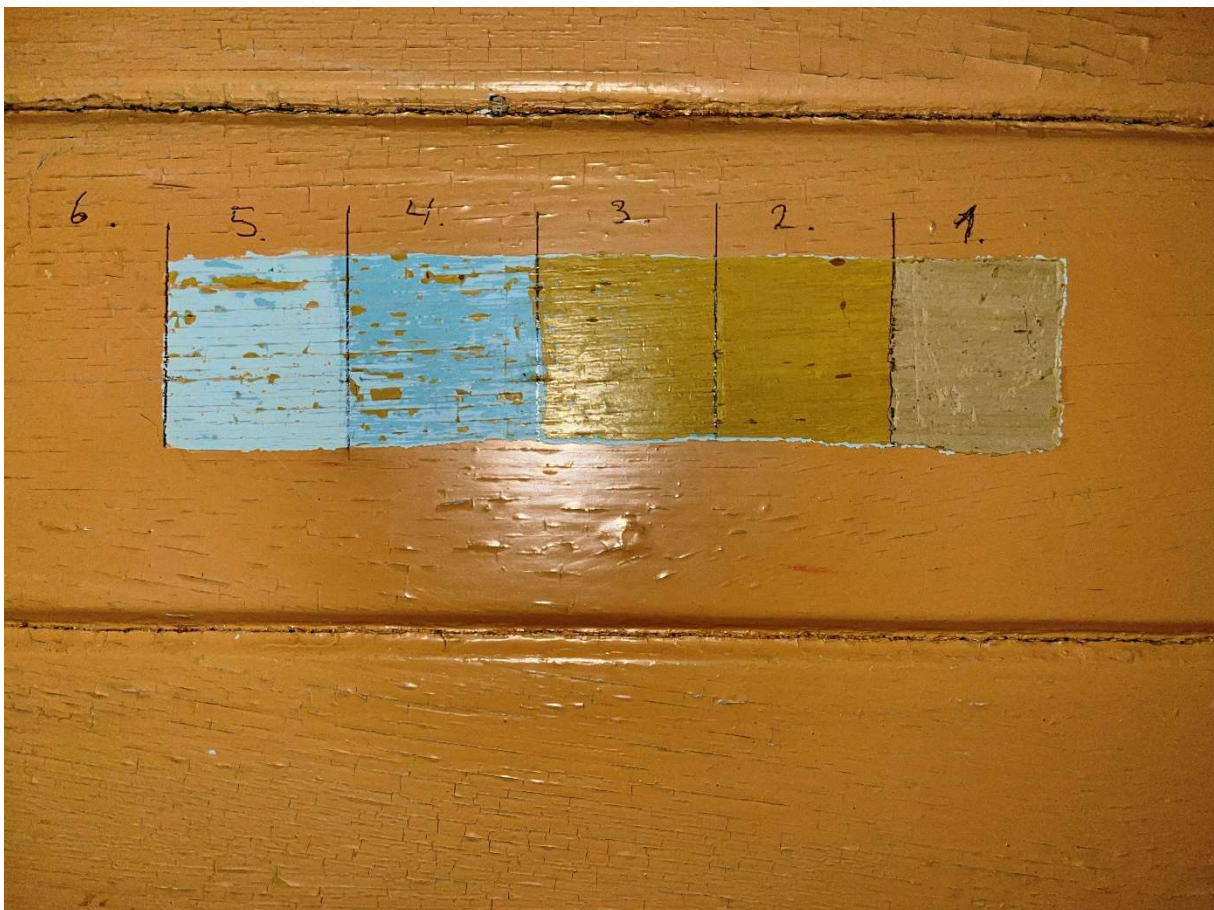
Figur 31. Fargertrapp på øvre del av skilleveggen i passasjeravdelingen i CDFo I. Flere andre steder på veggen er det senere avdekket et lag med lasur mellom lag 1 og 2.

På øvre del av skilleveggen har det vært benyttet lys eikelasur, men ikke funnet akkurat der hvor farge-trappen ble laget. Lasur er imidlertid funnet ved senere enkle undersøkelser flere andre steder på veggen. Eikelasuren er lik nyeste lag lasur avdekket på øvre del av endeveggen.

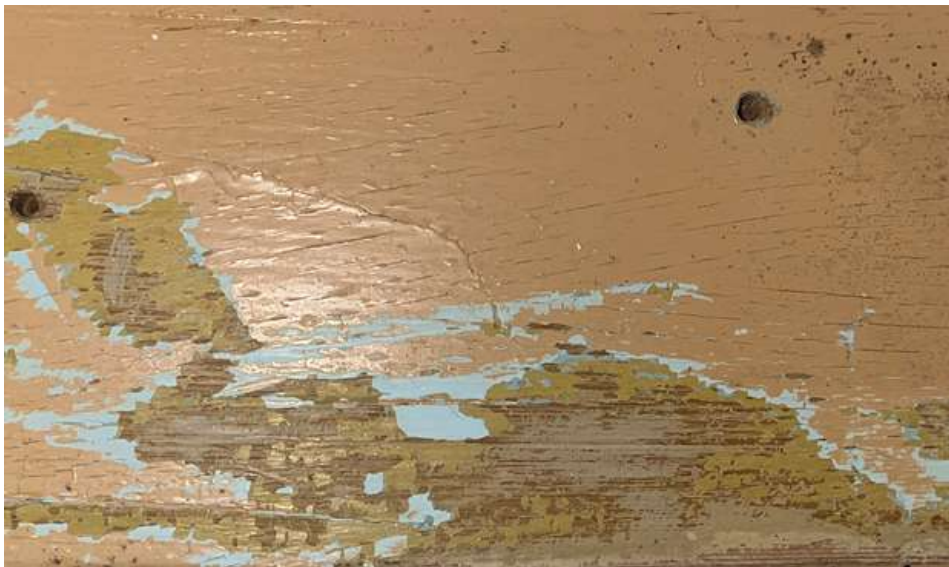
Figur 32. Del av det faste trestykket i skilleveggen på passasjersiden over døren. Eikelasur er her tydelig under det mørkegule laget.

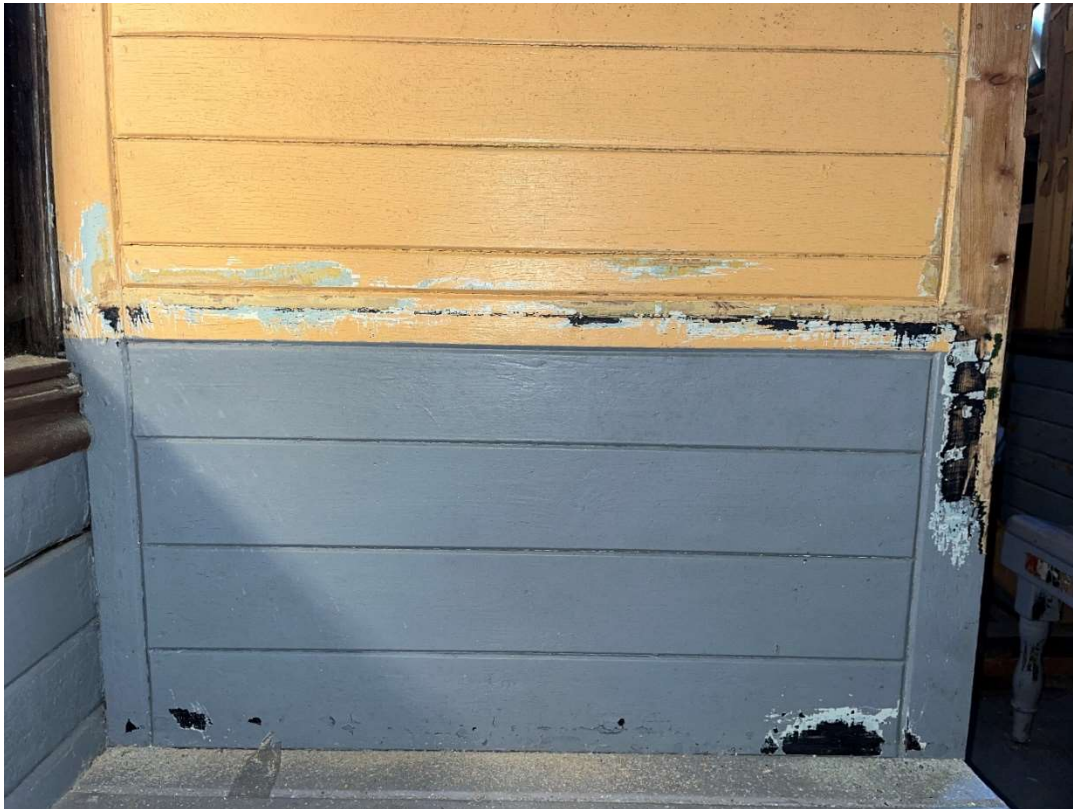
Figur 34. Avdekket blåsvart farge viser omtrent hvor på skilleveggen skillet mellom farge på nedre veggfelt og farge på øvre veggfelt har gått. Skillet er altså gjort omtrent midt på den liggende staven i stenderverket. På endeveggen er derimot øverste bord under staven malt med mørk farge, mens hele staven og panelet over er malt i lys farge. Staven ligger ikke like høyt i endeveggen og skilleveggen. På sideveggene har alle liggende panelbord samt den langsgående profillisten vært malt likt, mens alt over profillisten har hatt annen farge.

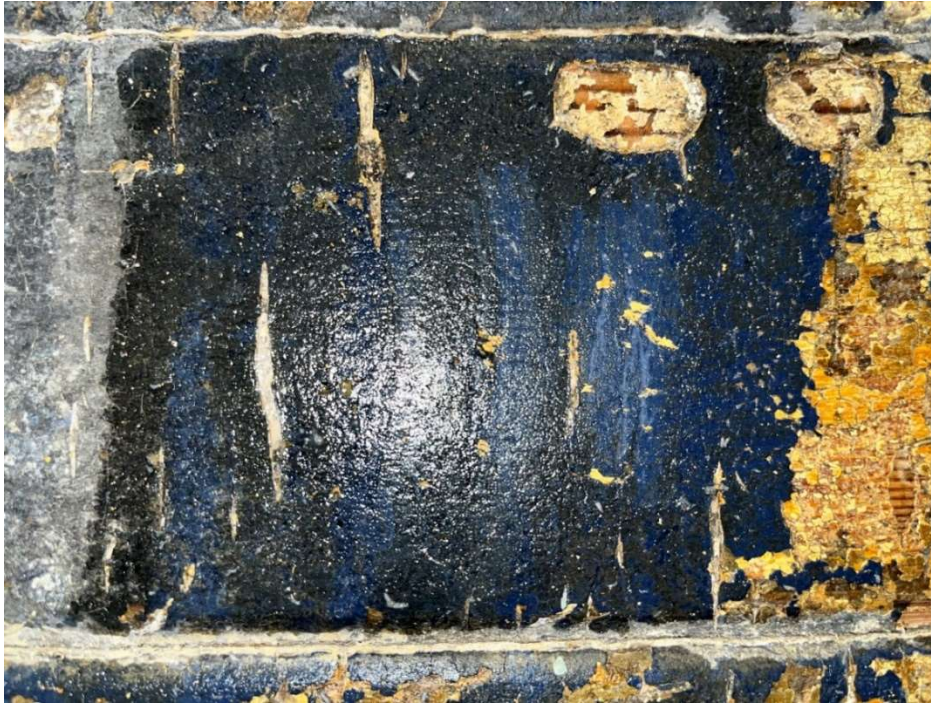
Det meste av den bevarte delen av sideveggen fra Lyssand-vognen har mørk blått og svart som ytterste eller nyeste lag. Rester av lasur kan sees bak dette.

Figur 38. Nærbilde av sidevegg fra Lyssand-vognen hvor den blå fargen kommer tydelig frem.

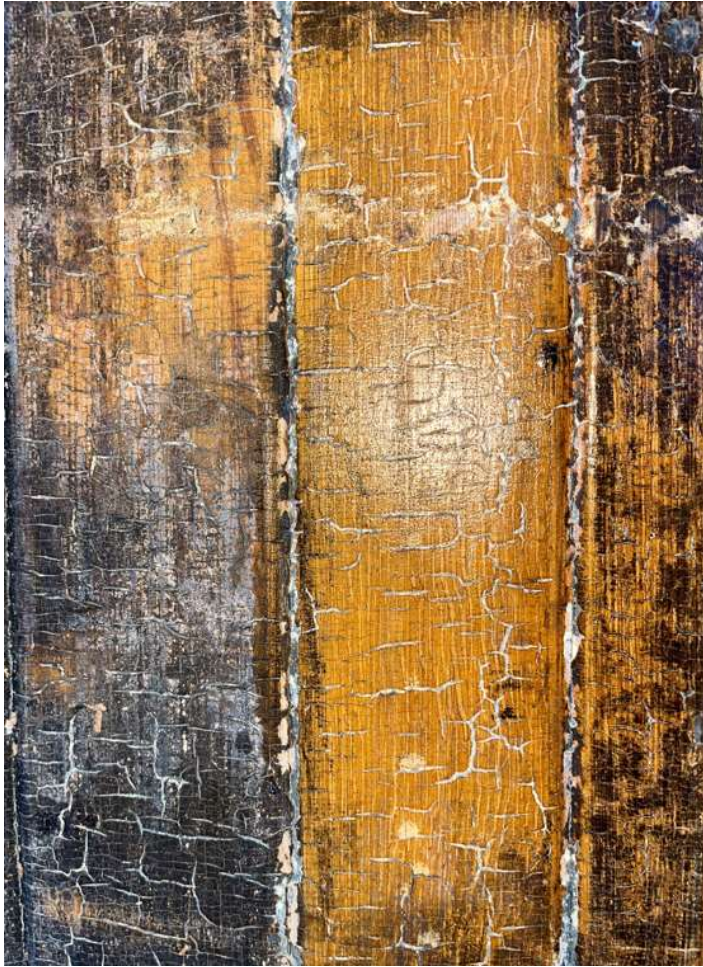
Øvre del av Lyssand-vognens vegger viser flere lag med eikelasur. Disse har ikke blitt overmalt. På et par stendere finnes fragmenter av lys blågrå maling, men det er fastslått som utvilsomt at panelbordene aldri har blitt malt over lagene med lasur.

Figur 39. Eikelasur på stående veggpanel på sidevegg i Lyssand-vognen. Svart og hvitt/grått på panelbordet til venstre er sot og skit. Panelbordet i midten så tilsvarende ut før det ble vasket med en fuktig klut.

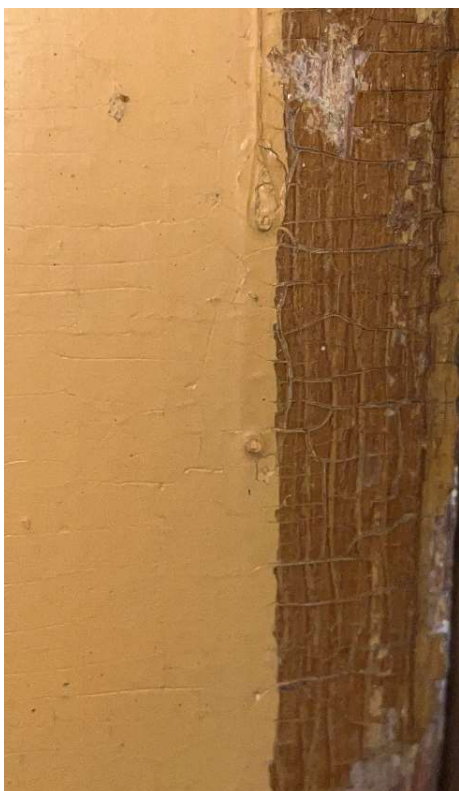
Figur 40. Eikelasur i Solstrand-vognen. Denne flaten til høyre i bildet ble stående tildekket av en sidevegg som ble bygget ny 1993, og ble derfor ikke malt av Osbanens Venner.

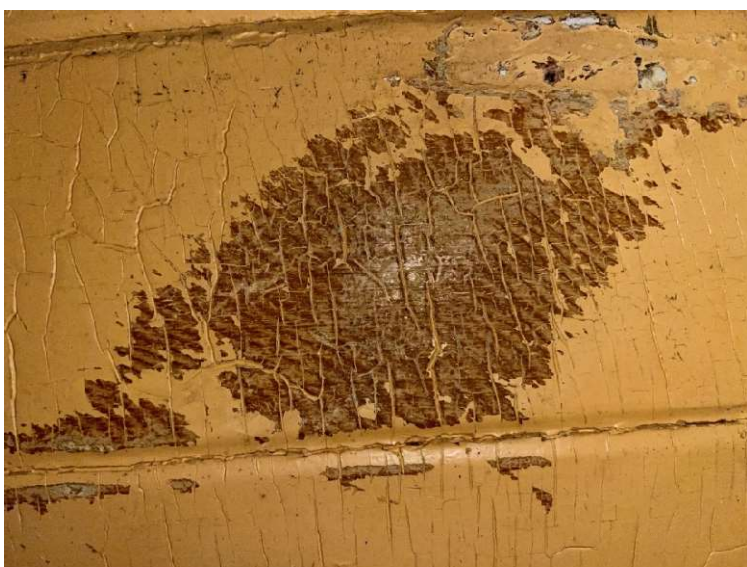
Undersøkelser gjort av den eksisterende endeveggen viser det samme: Eikelasur er godt bevart under dagens okerfarge (fra 1993) på øvre del av veggene. Under nyeste lag med lasur ligger et heldekkende lag med lys gul farge, og under der et eldre lag med lasur. Det er mulig at det finnes i alt tre lag lasur på øvre veggfelt, men det kan ikke slås fast uten grundigere undersøkelser. På nedre del av veggene skjuler det seg blått og svart under dagens gråblå maling. Under laget med blått og svart ligger en lys gul farge, og under der igjen lasur. Det er ikke laget fargetrapp for nøyaktig avdekking av alle lagene i denne vognen.

Figur 41. Eikelasur på endeveggen i Solstrand-vognen, skrappt frem under dagens oker farge fra 1993.

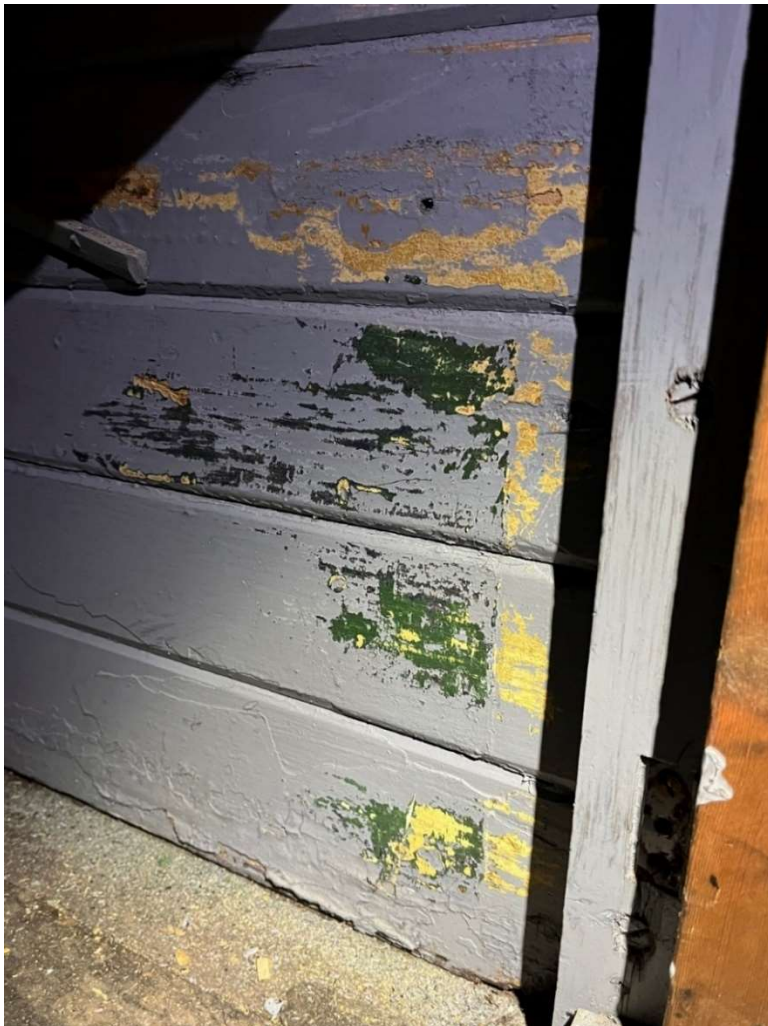
Den grønne fargen på veggen inne i skapet er målt til S7010-G10Y og 7010-G30Y. Dette gir en litt mørkere grønnfarge enn den som er identifisert på veggene inne i passasjeravdelingen. Det må likevel dreie seg om samme farge, men ulik grad av påvirkning har gjort at den i dag måles ulikt. Inne i skapet har det naturlig nok vært mindre påvirkning av dagslys enn i resten av vognen. Den har også i mange flere år vært uten maling utenpå, ettersom den grønne fargen i skapet først ble overmalt ved oppussingen av vognen ca. 1993.

Figur 42. Foto som viser sideveggen som ligger beskyttet inne i skapet i postkupeen. Veggen ble malt av Osbanens Venner ca. 1993, men det ser ut til at veggen her før 1993 ikke var blitt malt etter at skapet ble plassert her ved siste ombygging i 1929. Grønt og blått/svart stopper i en loddlinje som tilsvarer skilleveggenes plassering i perioden 1919 – 1929.

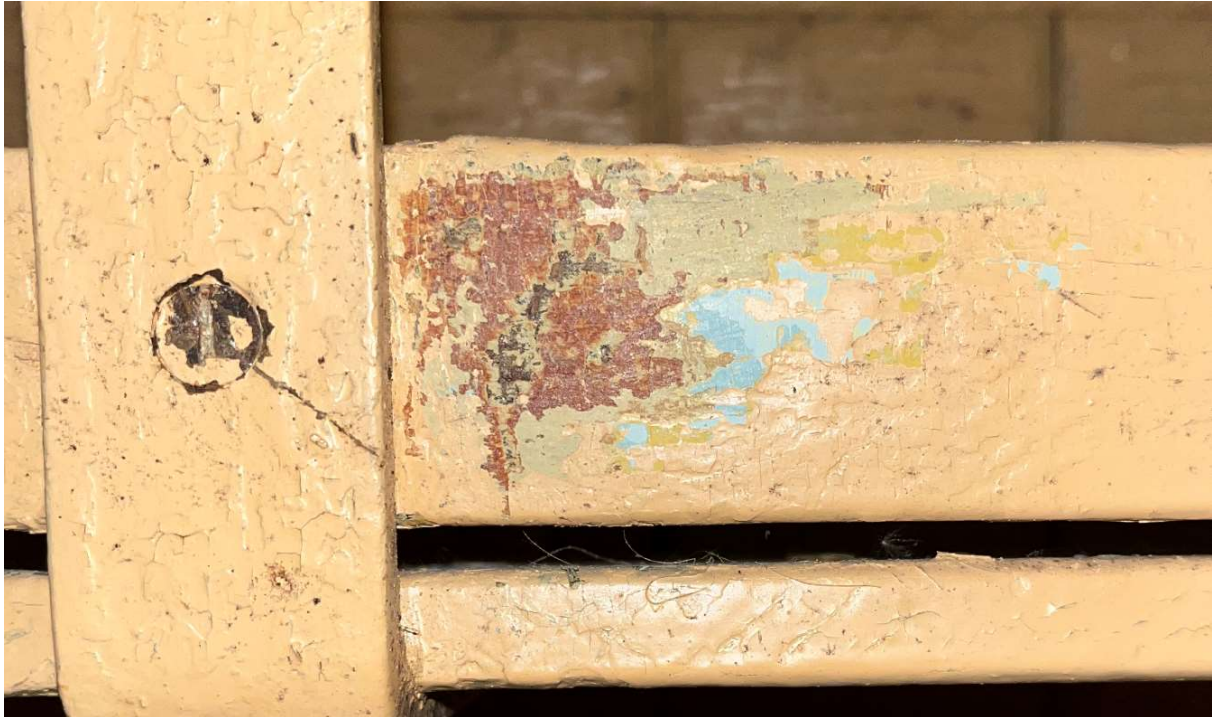
Figur 45. Enkle undersøkelser på bagasjehylle i CDFo I. Den rødbrune fargen trer her tydelig frem.

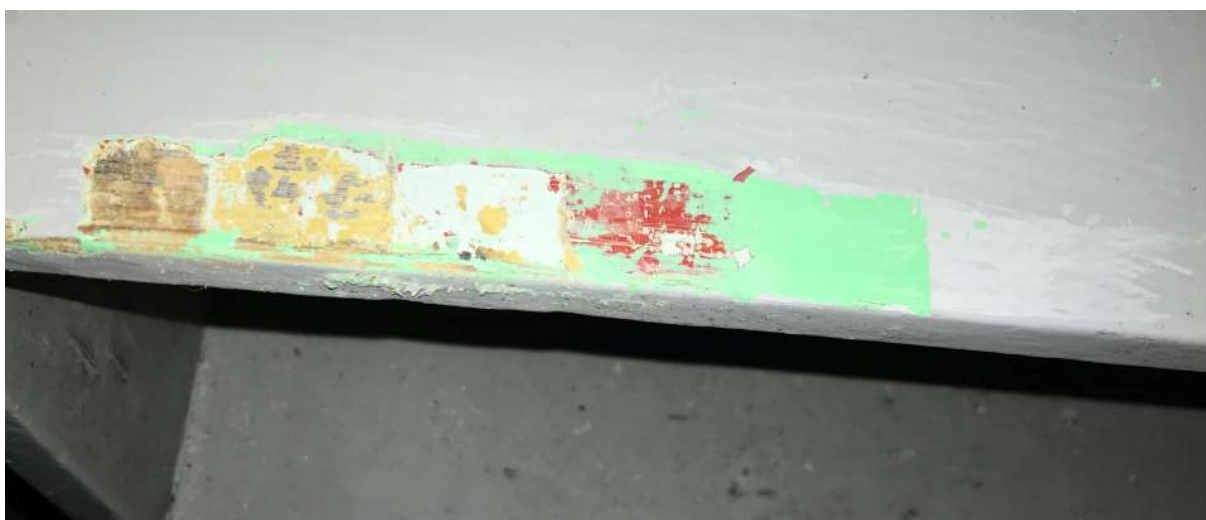
Figur 51. Bunn i en av hyllene i postkupeen. Fargerekkefølgen her er gul, mørk grå, lys blågrå, rød, grønn, dagens grå.

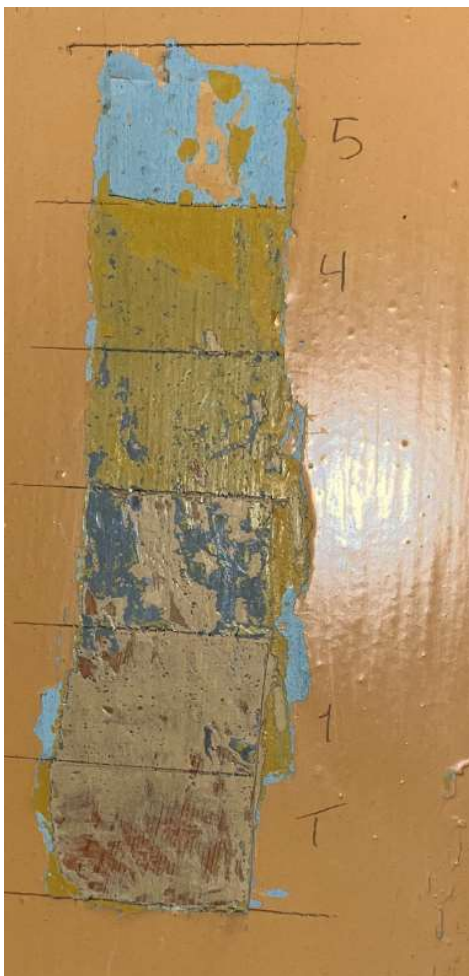
Figur 52. Fargetrapp på posthyllenes sidevegg ut mot kupeen. Det er andre steder på denne vegg funnet rester av hvit maling mellom lag 5 og dagens farge.
