## Dokumentasjon av Norges minste boggipersonvogn

Rapport pr. 11. november 2016 - fullversjon

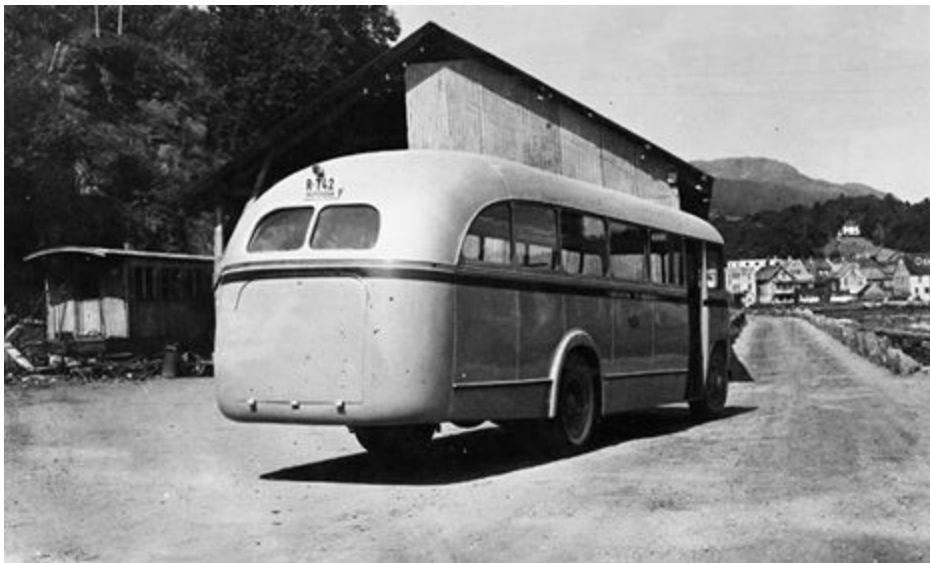
Bak vognhallen står den avstilte vognen tiltenkt museum på Os. Foto fra ca. 1947.

Nok et forsøk på bevaring ble tatt av Os kommune. Kommunen kjøpte i 1935 en hel 2.- og 3.-klasse personvogn med understell for 200 kroner. Formålet skulle være å sette vognen på et fremtidig museum. Vognkassen ble stående lagret bak vognhallen på Os stasjon. Noe videre med vognen ble ikke gjort, forfallet økte, og i 1946 gikk det som med de øvrige vognene; vognkassen ble delt i to og understellet solgt til ophugging.

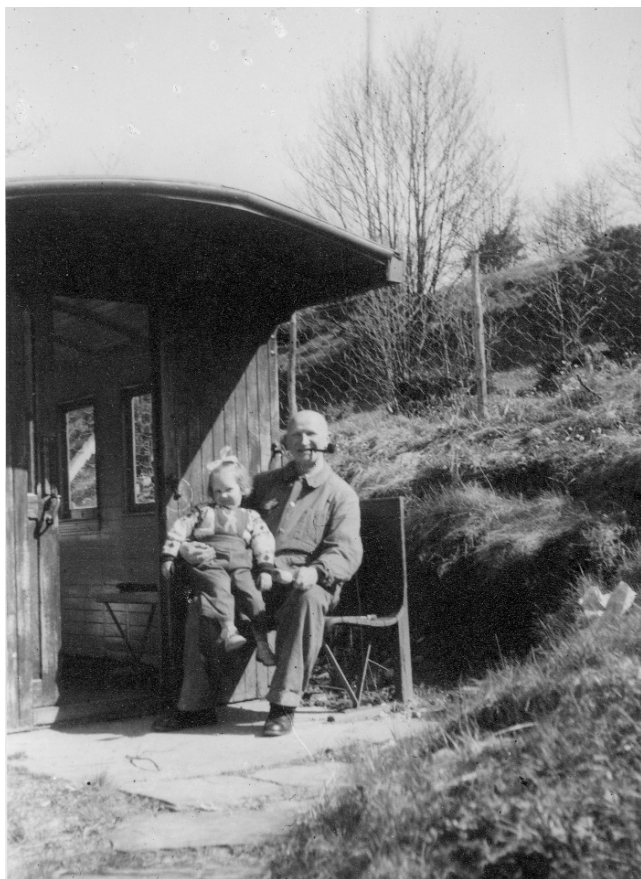
Ida Sæbø og bestefar Oskar Langemyr utenfor lekestuen i Os, juni 1953. Lekestuen var 2. klasse-avdelingen av vognen som Os kommune ville bevare. Benken de sitter på er en av de originale benkene fra vognen.

Som allerede nevnt, kjøpte Os kommune en hel 2.- og 3.-klassevogn nr. V av Osbanen. Denne stod i lengre tid hensatt bak vognhallen på Os. Etter andre verdenskrigen gikk vognen imidlertid samme vei som de fleste andre; understellet ble hugget opp, og vognkassen ble delt i to. 2.-klasse avdelingen ble deretter solgt til busselskapets disponent Asbjørn Sæbø og tatt i bruk som lekestue.

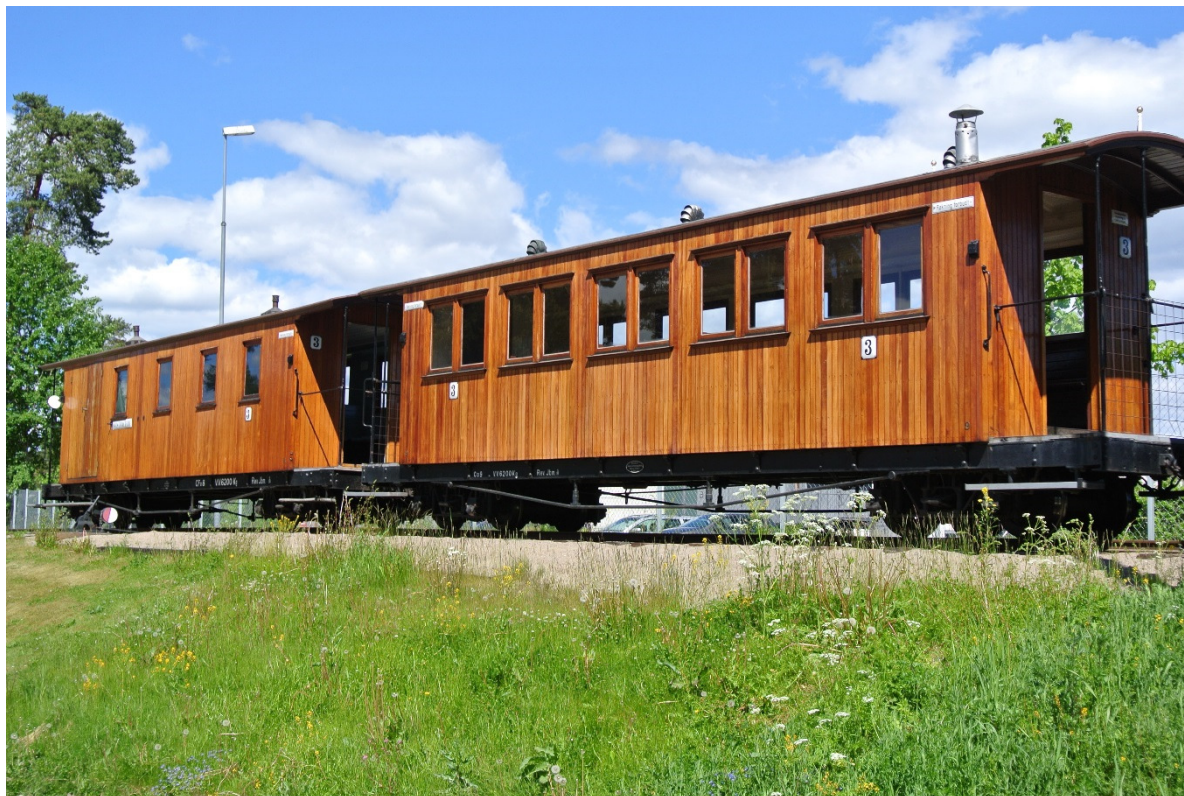
Skabo-vognene CFo III og Co XV ved Norsk Jernbanemuseum på Hamar 15.06.2015.  
Vognene ble totalrestaurert i 1994-95. Foto: Per Ivar Tautra

Driftsbestyrer Eigil Prydz ved Urskog-Hølandsbanen besluttet å anskaffe to av Osbanens personvogner til sin bane. Dette var vognene CFo III (Skabo 1895) og Co XV (Skabo 1914). Vognene er senere bevart ved Norsk Jernbanemuseum på Hamar.

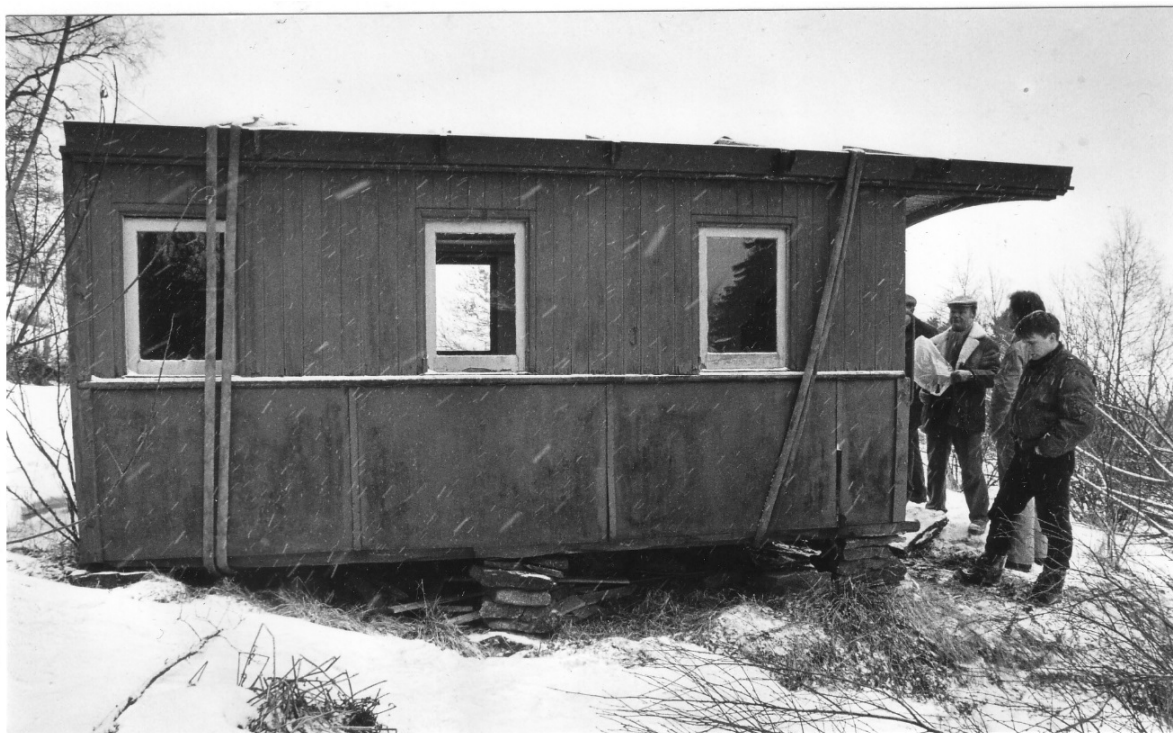
Halv Oldbury-vognkasse i Feråsen ved Steinsvik i Fana 1984. Dette er størstedelen av vognkassen fra vogn CDfo I, og kassen står i dag i vognhallen på Stend. Foto: Leif Riim

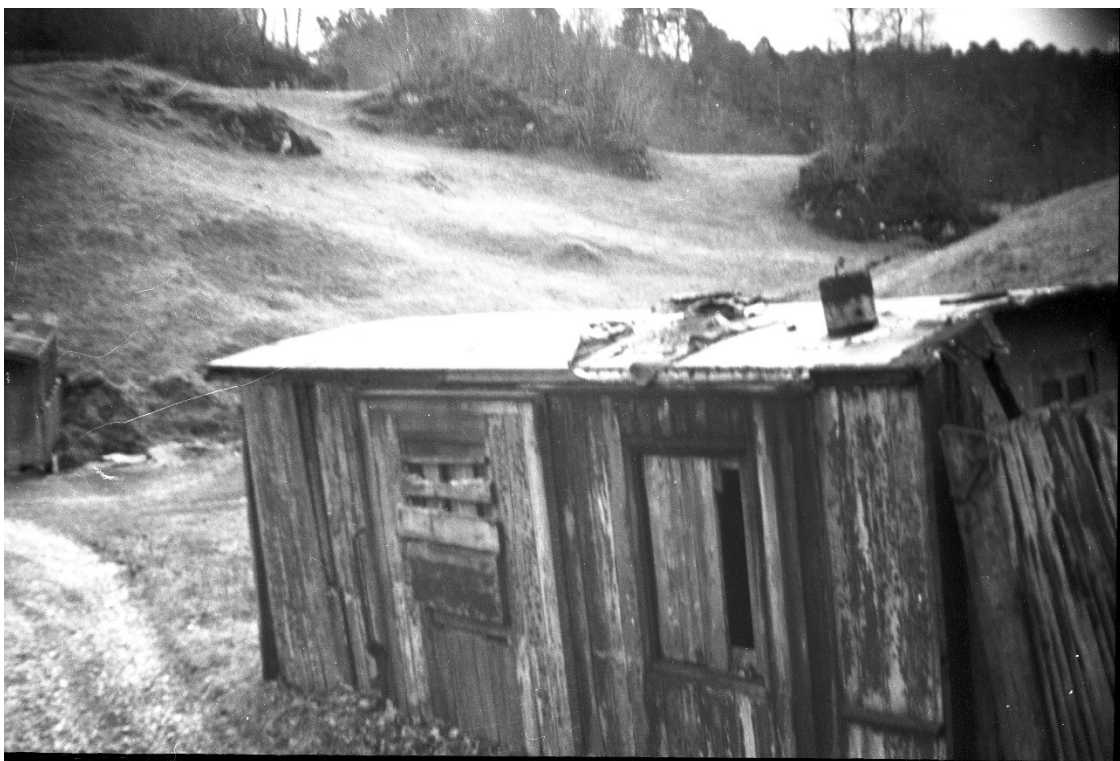
Foto fra Feråsen i Steinsvik tatt en gang på 1950- eller 60-tallet: Andre halvdelen (med konduktøravdelingen) fra CDfo I. Foto: Yngve Willgohs. Denne delen av kassen ble ikke reddet.

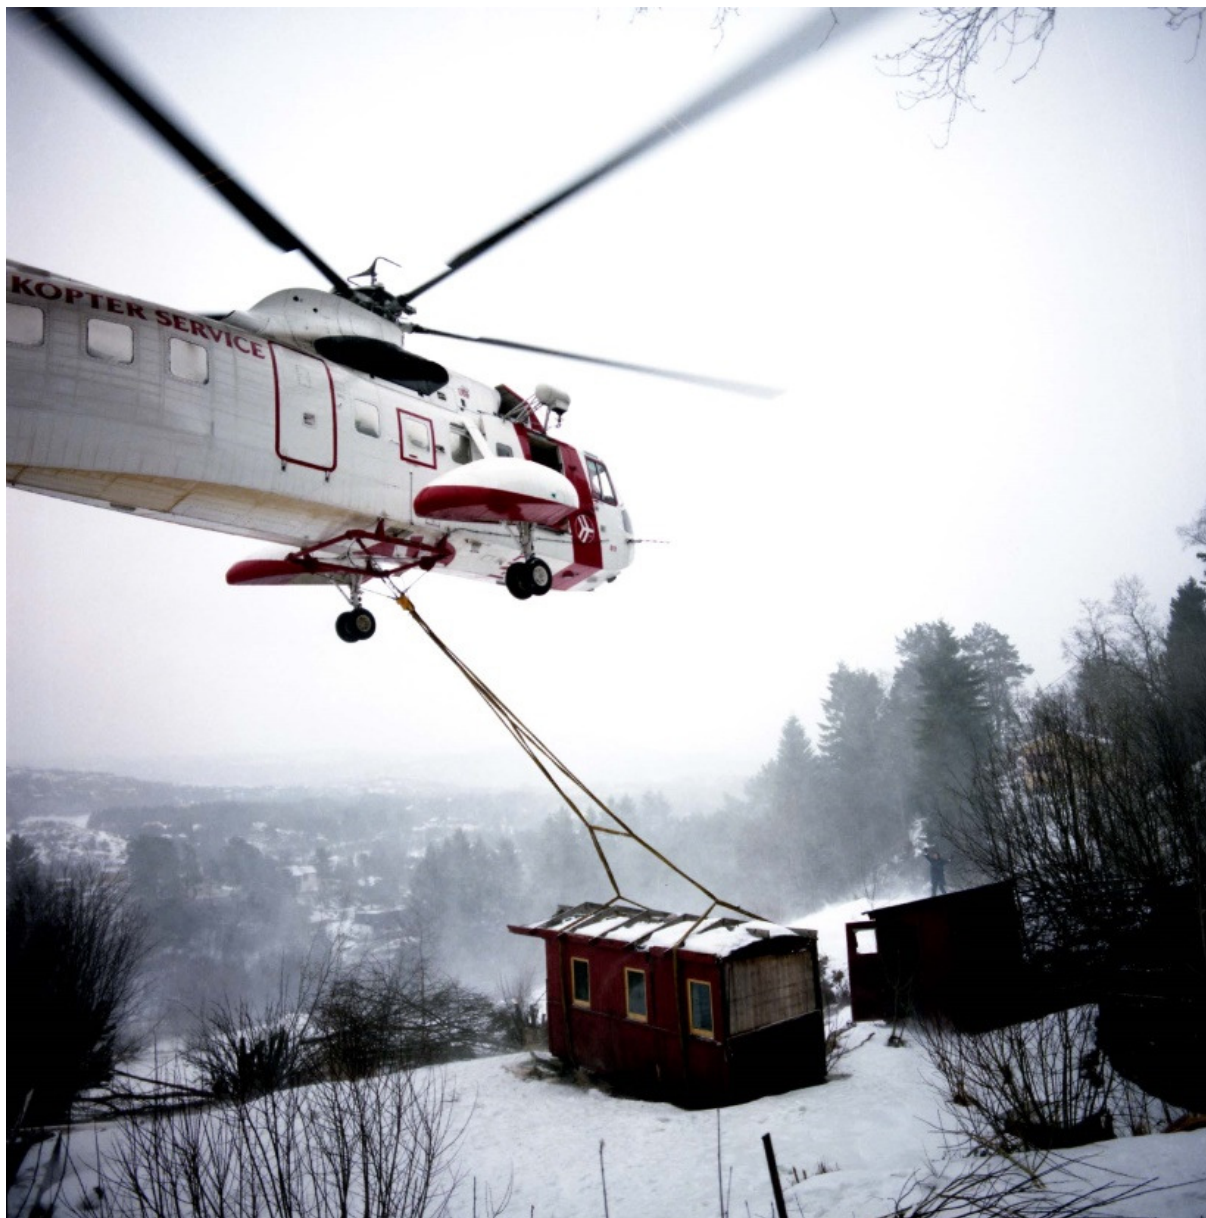
I 1984 fikk Osbanens Venner overta en halv vognkasse som siden 1935 hadde stått som hytte i Feråsen ved Steinsvik i Fana. Vognkassen ble hentet med helikopter i februar 1984. Turen gikk til Flesland. Derfra gikk ferden videre med lastebil til Os Yrkesskole, hvor det var meningen at restaureringen skulle foregå. På grunn av at understellet til vognen manglet, måtte det bygges nytt. Boggier og hjulganger ble innkjøpt brukt fra en bane med riktig sporvidde i Polen. Stålrammen ble bygget av yrkesskolen som elevarbeid. I 1991 ble understellet plassert på et nylagt jernbanespor foran stasjonsbygningen på Stend. Yrkesskolen hadde imidlertid ikke kapasitet til å restaurere vognkassen som opprinnelig planlagt. Derfor ble dette arbeidet i stedet utført på dugnad av Osbanens Venner.

Som tidligere nevnt, ble den halve vognkassen fra Feråsen hentet i februar 1984 og fraktet til Flesland. I 1991 ble vognkassen plassert på det nybyggede understellet på Stend stasjon.

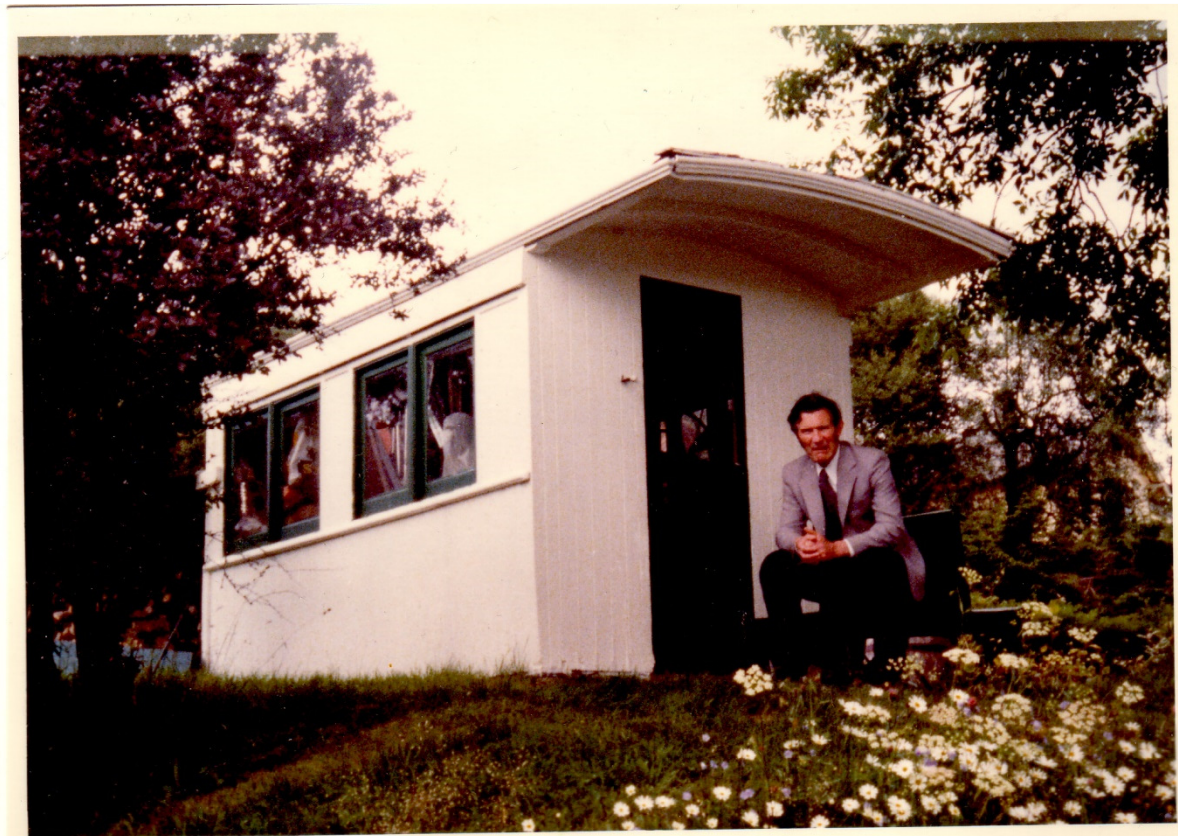
Vognkassen som stod ved Solstrand hotell på Os. Foto: Leif Riim

På grunn av at det bare var en halv vognkasse foreningen hadde fått tak i, måtte man undersøke om foreningen også kunne få overta en av de andre halve vognkassene som fortsatt eksisterte. Lykken stod foreningen bi idet de i 1992 kunne få overta en halv vognkasse som hadde stått som uthus ved Solstrand Hotell i Os. Denne vognkassen ble plassert på understellet sammen med Steinsvik-vognen. Begge vognkassene er bygget av Oldbury, og sammen kunne de utgjøre en hel vogn. Dessverre var vognhalvdelen fra Solstrand i en svært dårlig forfatning, og det var stort sett bare tak og gulv og deler av endeveggen som kunne beholdes. Resten måtte bygges nytt.

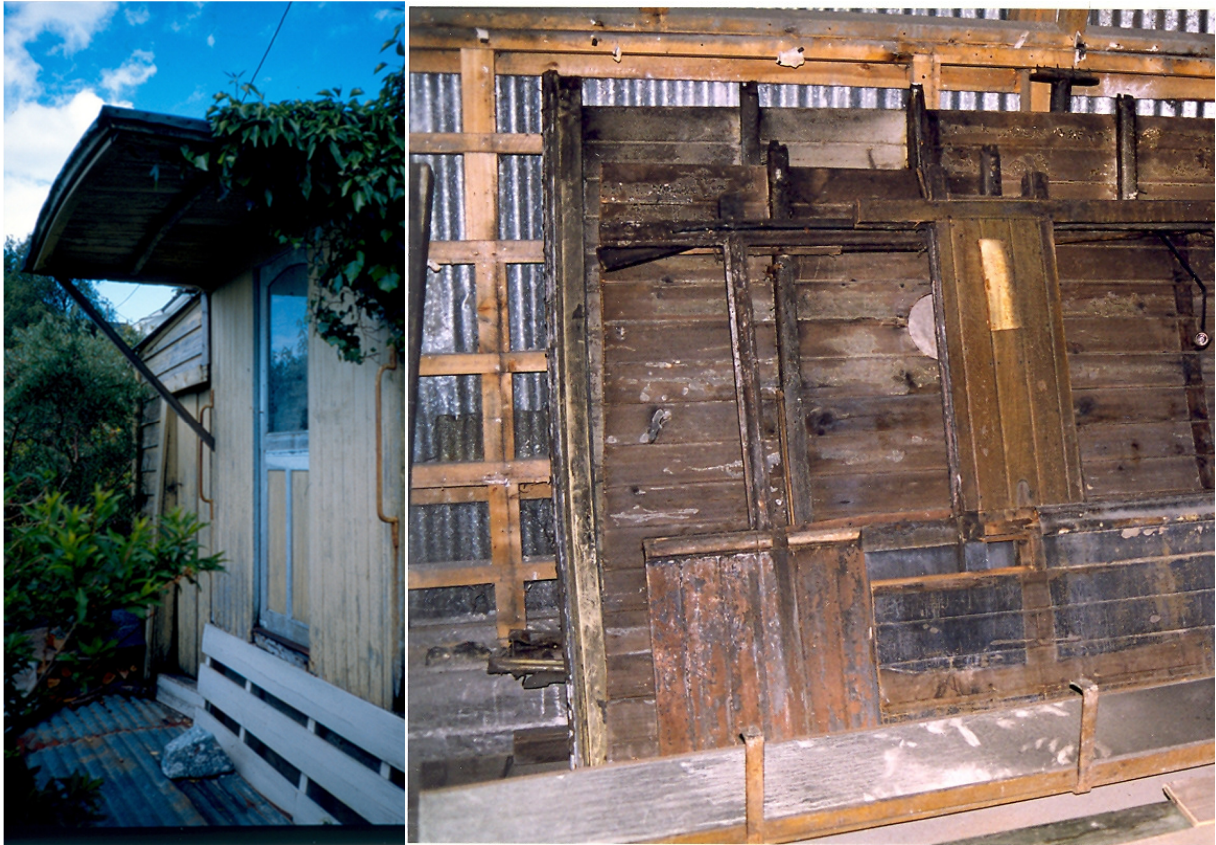
Lyssand-vognkassen som hytte (1993) og i demontert tilstand i vognhallen på Os stasjon (1999). Senere ble den flyttet til kommunens lager i Hegglandsdalen. Begge foto: Per Ivar Tautra

Den tredje vognkassen fra Oldbury som er bevart, er en vognhalvdel som lenge stod som uthus i en hage på Lyssand i Os. Denne ble på slutten av 1990-tallet overtatt av Os kommune. Kommunens plan har vært å montere den i fremtidig utstilling om Osbanen. Foreløpig er den svært viktig og gir mye informasjon med tanke på rekonstruksjonsarbeidet. For tiden er kassen demontert. Delene lå først lagret i vognhallen på Os stasjon, senere er de flyttet til kommunens fjernlager i en underetasje i Hegglandsdalen i Os, hvor de fortsatt befinner seg.

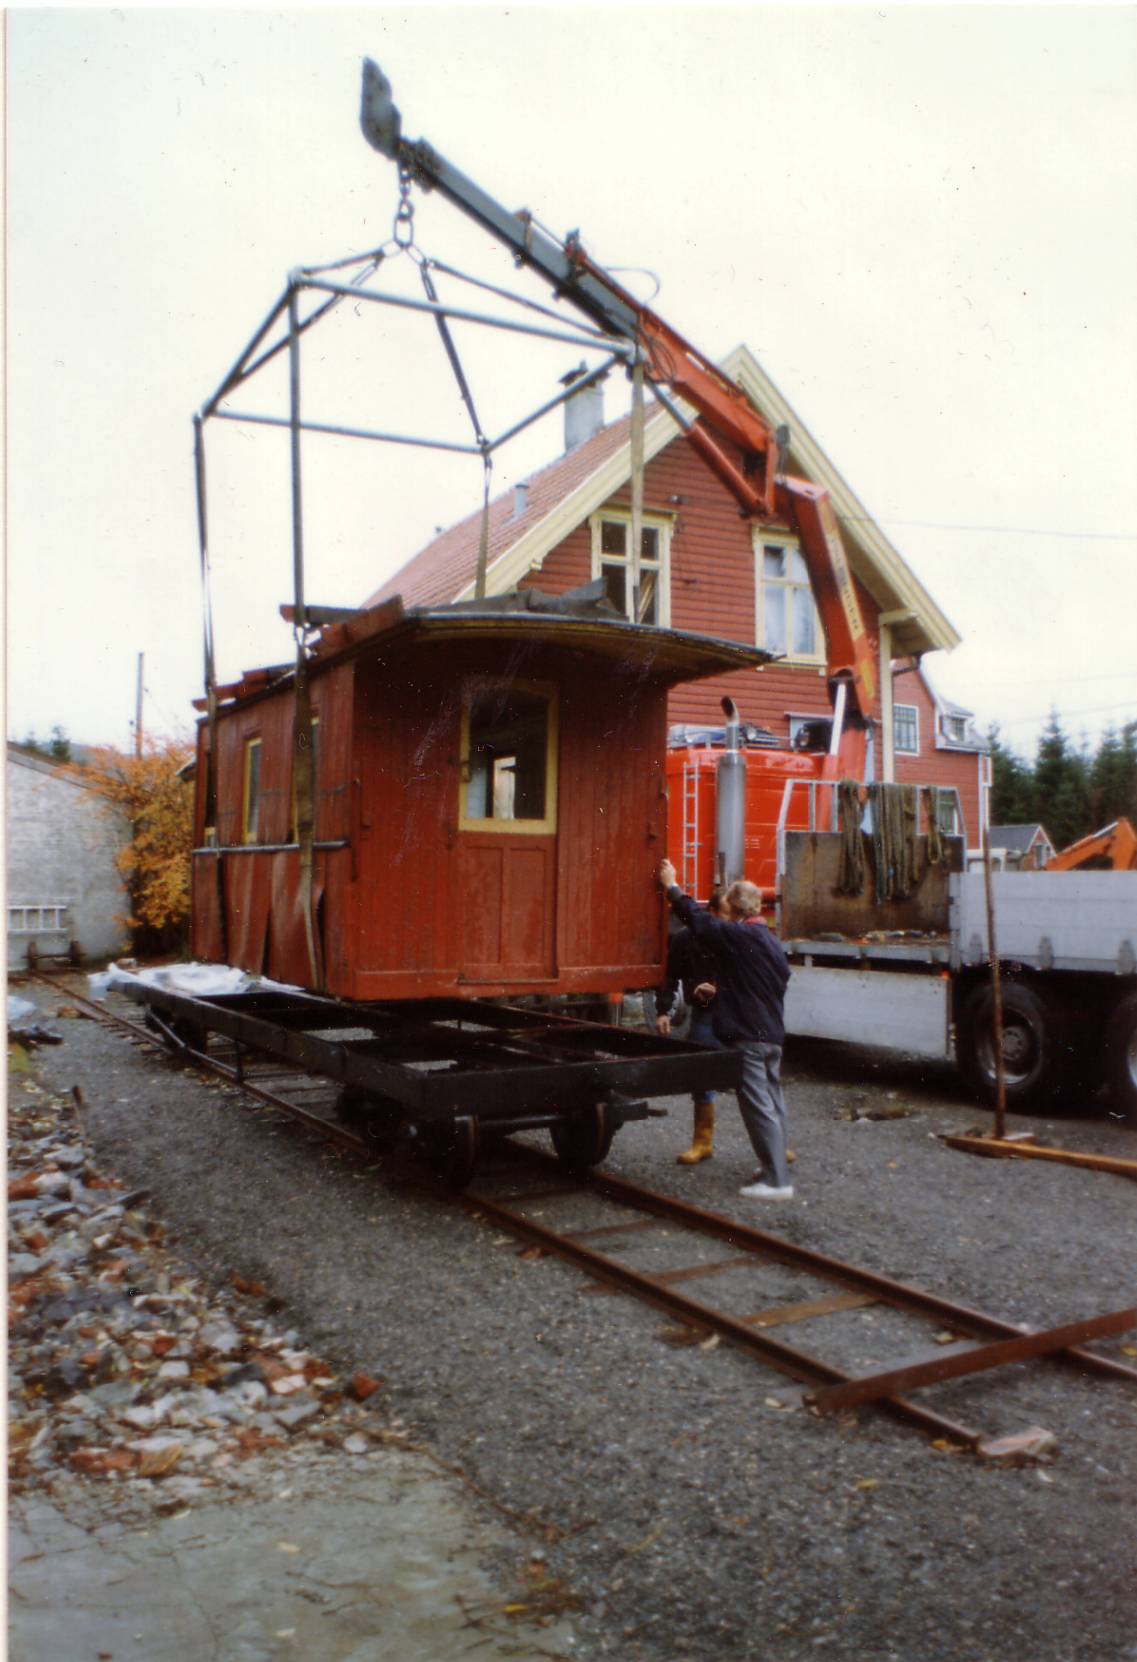
Personvogndelen fra CDFo I ankommer Stend stasjon i 1991. Foto: Leif Riim

Personvognndelen fra CDFo I ville man nå sette sammen med den halve personvognen fra Solstrand. Personavdelingen fra en konduktørvogn hadde imidlertid bare enkle vinduer, mens de rene personvognene hadde doble. Valgets kval resulterte i at man bygget om Solstrandvognen til en vognkasse med enkle vinduer, slik at vognkassene passet stilmessig noenlunde sammen. Solstrandvognen ble imidlertid gjenoppbygget som passasjervogn, hvilket har vært noe forvirrende i ettertiden, da det i dag er passasjeravdeling der hvor det egentlig skulle vært konduktøravdeling dersom CDFo I hadde vært en komplett vogn. Det viste seg i 1993 at Solstrandvognen var i svært dårlig tilstand. Dette resulterte i en stor grad av nye materialer i vognen, og hva som faktisk er igjen av det originale har vi til nå ikke hatt full oversikt over. Sideveggene ble fullstendig gjenoppbygget. Endeveggen ble delvis fornyet. Innvendig ble det dessuten benyttet benker og listverk fra Skabovogner. Vinduene kom fra flere ulike vogner.

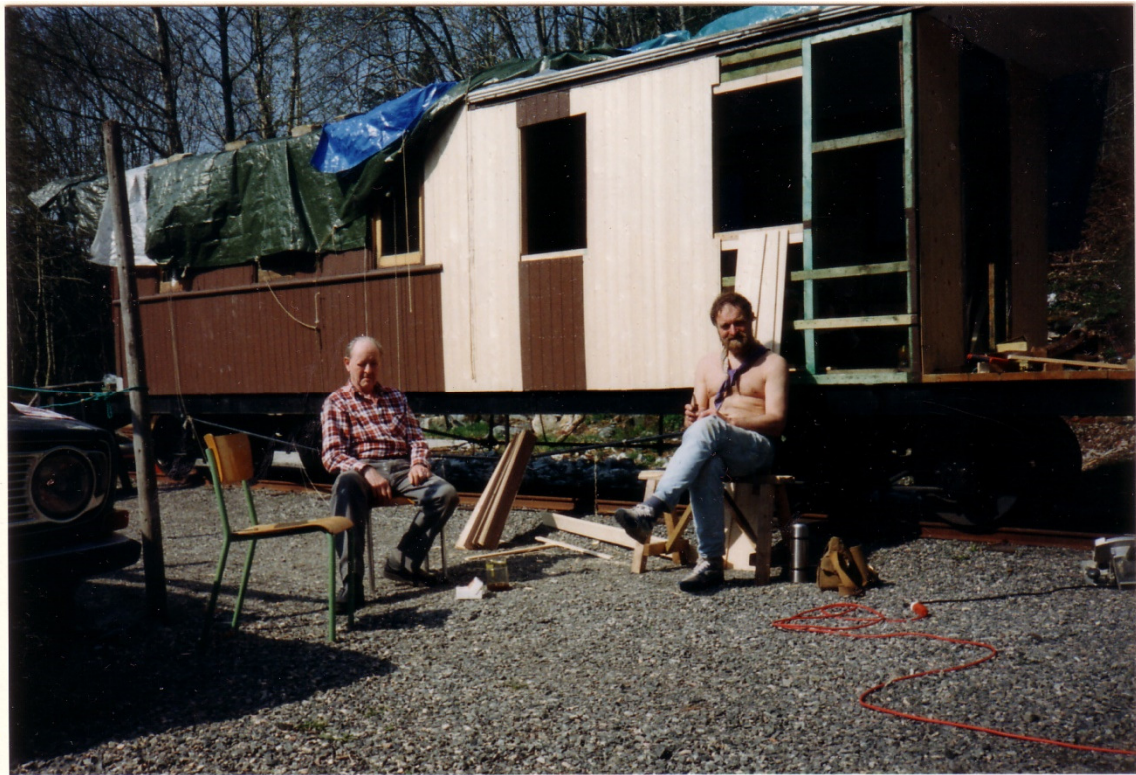
Vognen under oppbygging på Stend ca 1993. Foto i Leif Riims samling

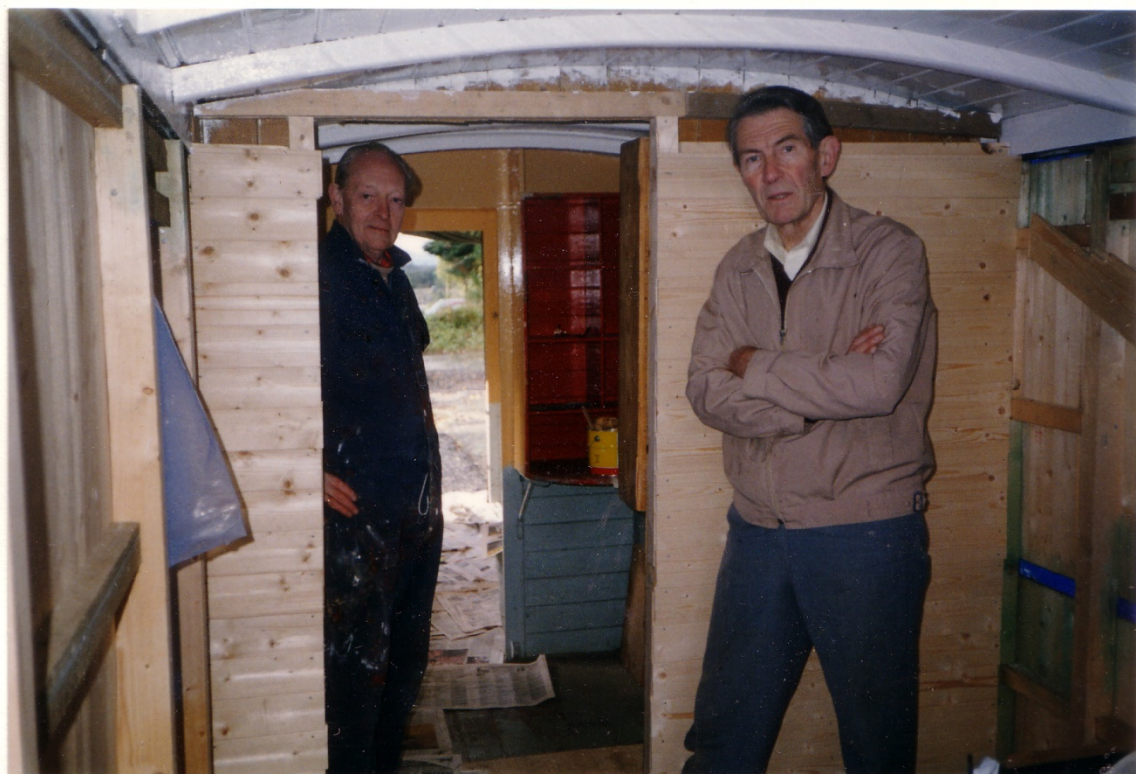
Sett fra Solstrandvognen inn mot Feråsvognen ca 1992: Foto i Leif Riims samling

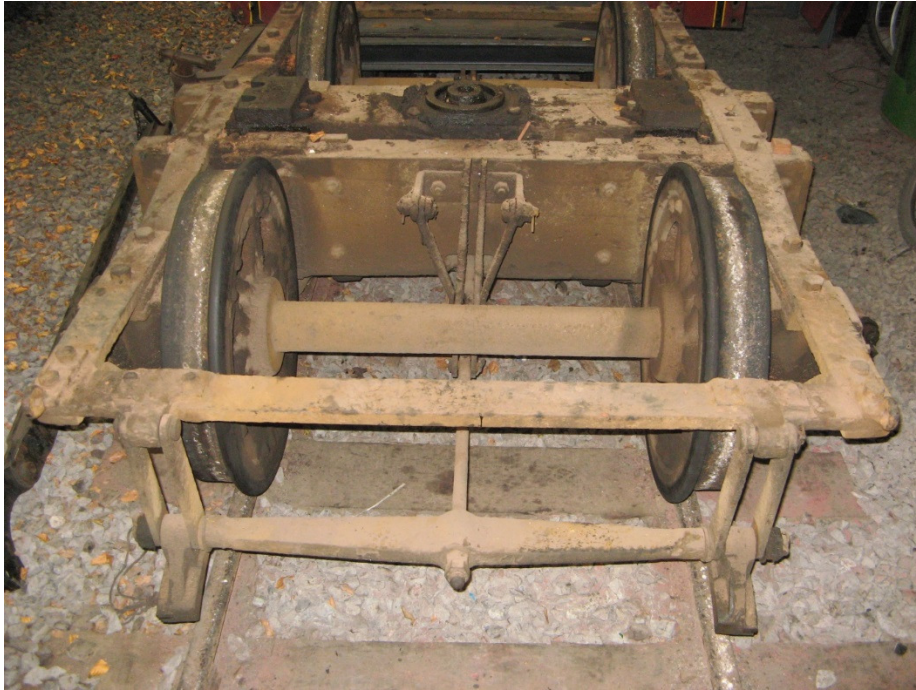
Boggi for 914 mm sporvidde fra Isle of Man Railway. Foto i 2014: Douglas

Bilder av Oldbury-boggiene på Osbanen er få og dårlige. Prosjektgruppen har foretatt nærmere studier av boggiene, så langt disse er synlige på gamle foto. Studiene viser at boggiene ikke på langt nær var identiske med boggiene som Skabo senere bygget. Dette til tross for at Osbanen sendte en Oldburyboggi til Kristiania slik at Skabo kunne ha noe å se etter for levering av vogner til Osbanen. Man hadde nemlig ikke produsert boggi for så små sporvidder i Norge tidligere.

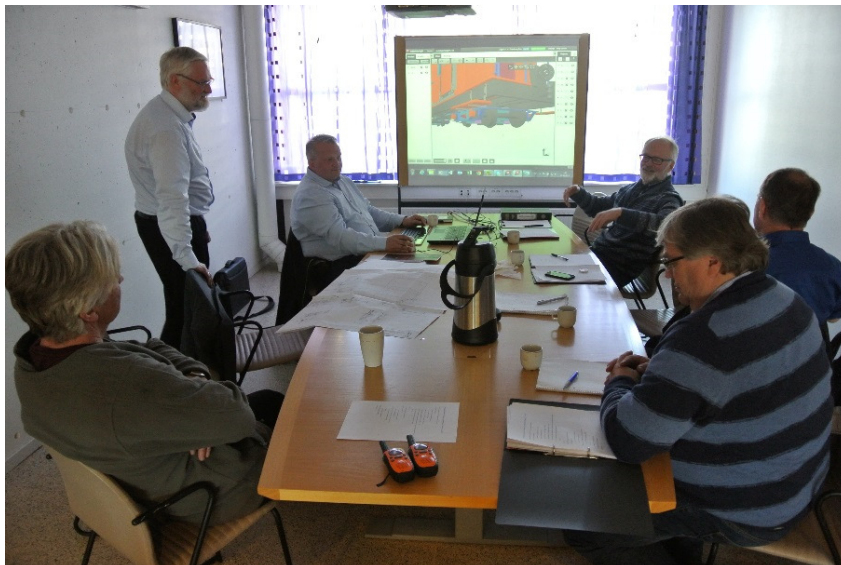
Fra møte mellom  
prosjektgruppen, fagrådet og  
Stål-Consult 15. juni 2015.  
Foreløpig 3D-modell av vogn  
presenteres på storskjerm og  
diskuteres.  
Foto, begge: Per Ivar Tautra.

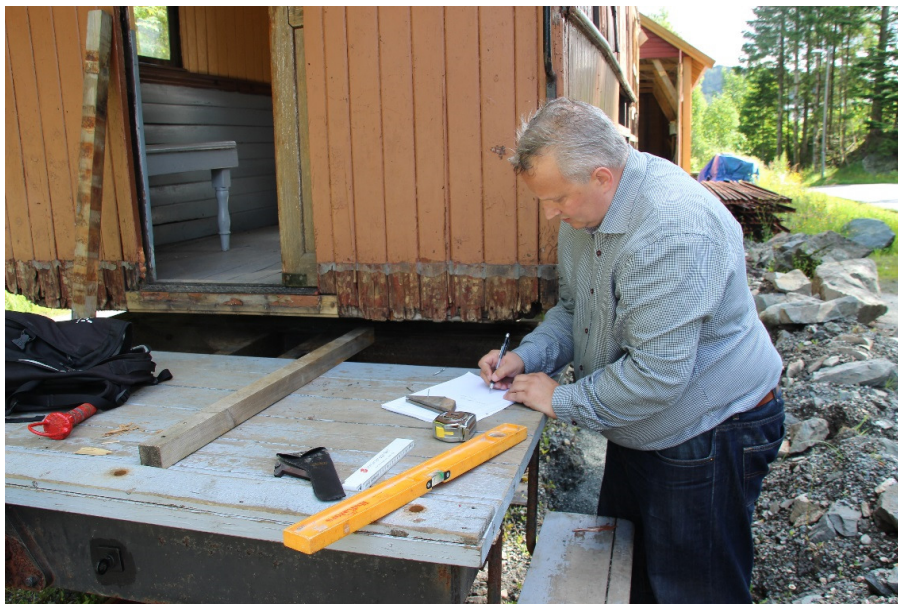
Roy Grønhaug fra Stål-Consult i arbeid på vogn CD Fo I på Stend.  
Foto: Tautra.

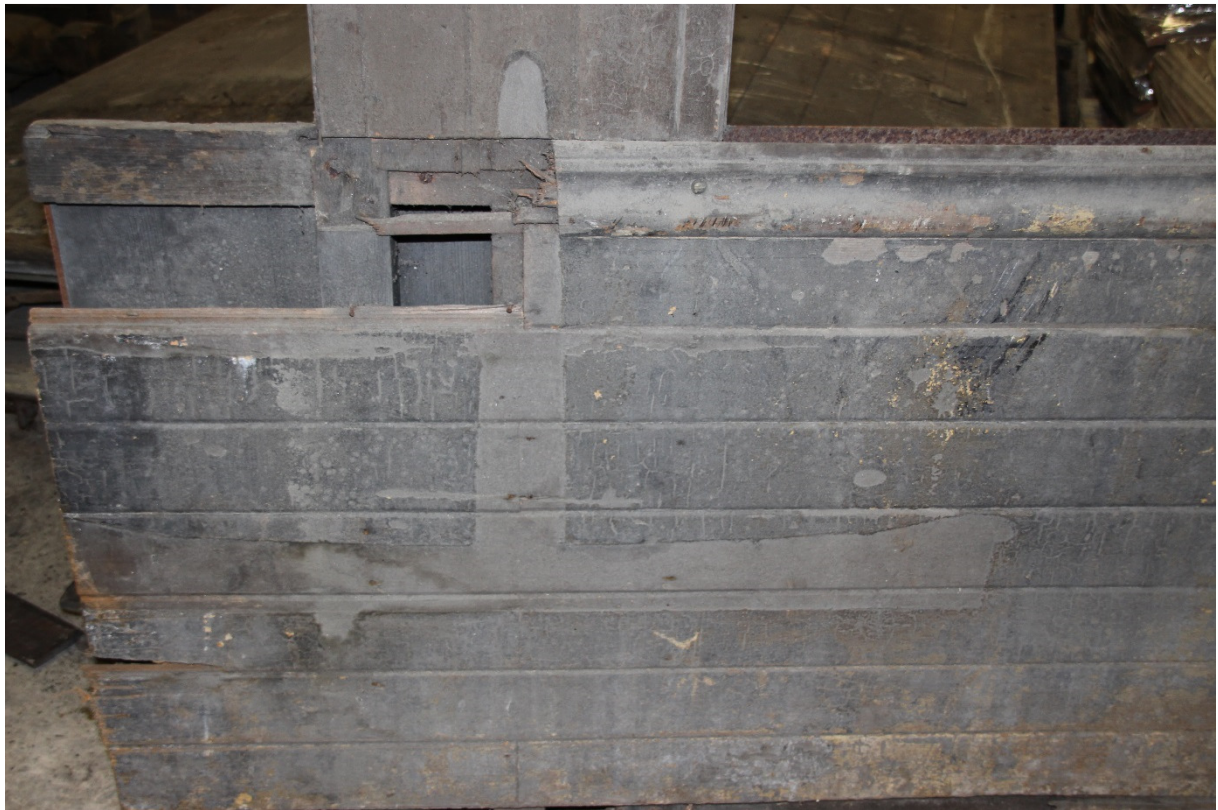
Over: Viktig dokumentasjon i Hegglandsdalen: Ingen av dobbeltbenkene fra Oldbury-vognene er bevart, men på innerveggene i Hegglandsdalen er avtrykket etter to slike benker svært tydelig, og danner et godt grunnlag for å kunne rekonstruere en slik benk. Foto: Per Ivar Tautra.

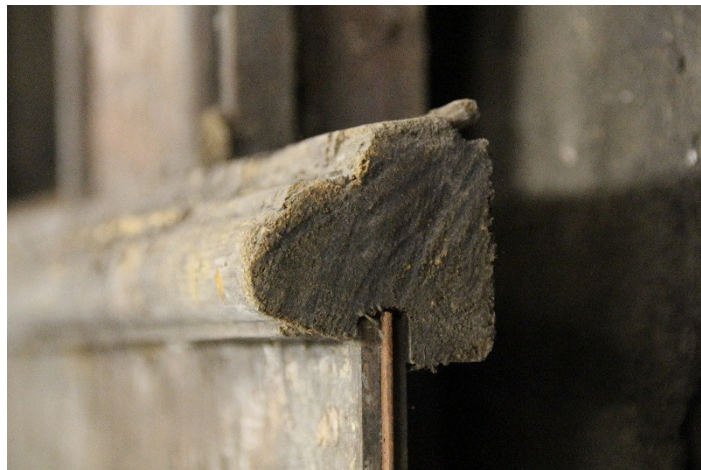
Under: Profil av gjennomgående list i vognkassenes sidevegger. Foto: Per Ivar Tautra.

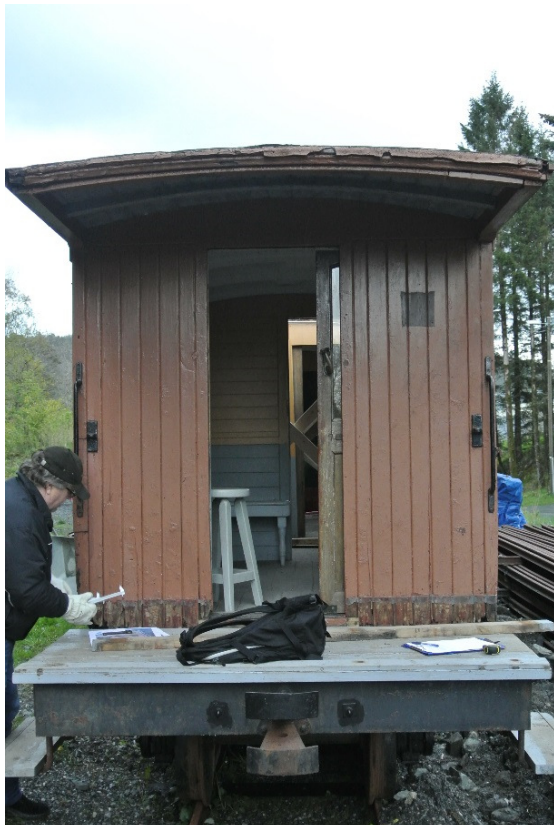
CDFo I sett fra enden.  
Merk innsvinget nederst.  
Foto: Tautra.

- Mål av innvendig bredde flere steder i CDFo I tilsier innvendig bredde er større oppe enn nede, særlig mål som er tatt nært endeveggen. (Lenger vekk fra endeveggen har kledning og veggoppbygging generelt seget for mye til at det kan trekkes konklusjoner).
- Bruk av vater på begge sideveggene på CDFo I. Vognen står i dag ikke helt i vater, men avvik fra loddlinje på den ene siden ble målt med målebånd og tilsvarte avvik med motsatt fortegn fra loddlinje på den andre sideveggen.
- Bredde av vognkasse CDFo I er lik målt i flere høyder over innsving. (Hjørnestavene er påviselig smalere oppe enn nede, slik at dette resultatet ville vært umulig om ikke stavene stod skråtilt).

Skråstilte hjørnestaver har neppe hatt noen annen funksjon enn det rent visuelle; vognene skulle være pene. Når stavene er stilt på skrå som her, gjør de at kassens innsving nede blir større. Formålet har sikkert vært at dersom hele innsvinget skulle blitt skapt utelukkende ved å tilpasse bredde på staven, måtte den enten ha vært uforholdsmessig tykk oppe eller uforholdsmessig tynn nede. Totalt innsving blir etter dette 24,5 mm på hver side (medregnet innsving som følge av at hjørnestavene er smalere lengst nede). Innvendig går kassen 14,5 mm inn på hver side, regnet ovenfra og nedover.

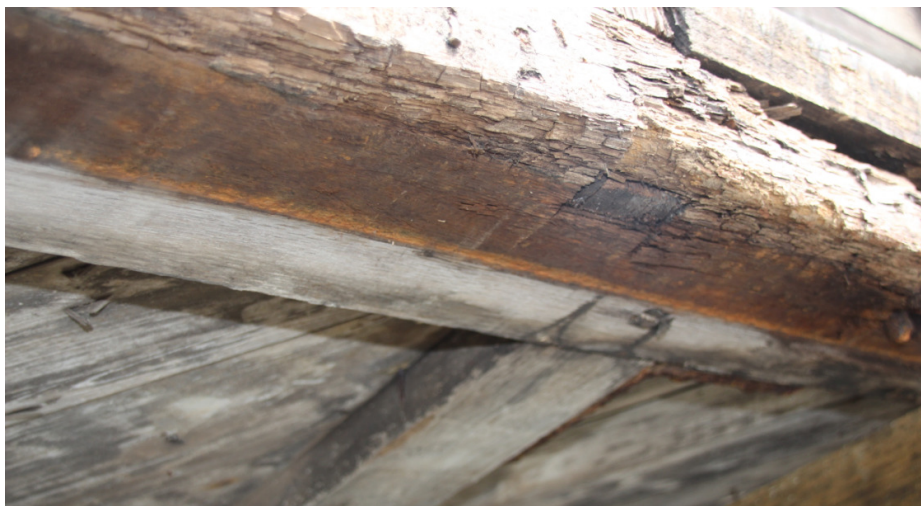
Bunnsville med tre  
tydelige felt.  
Foto: Tautra.

Det er konstatert at kassens bunnville langs langsiden har tre tydelige, synlige felt; et lyst/tørt felt innerst, deretter et mørkt/brunfarget felt, og så et rottent felt ytterst. Avgrensningen mellom feltene er tilnærmet snorbein. Vi antar det innerste feltet er det som har ligget tørt og beskyttet innforbi rammen. Det mørke feltet er nok den delen av treverket som har ligget på rammen. Det som har råtnet, er den delen av treverket som har ligget værutsatt til utenfor rammen.

Dersom dette stemmer, har vi en svært god indikasjon på stålrammens bredde. Imidlertid har vognkassen nå stått på provisorisk ramme i hele 22-23 år. Det kan derfor være noe usikkert hvorvidt de tydelige sporene er satt av den provisoriske rammen. Boltehullene kommer imidlertid i det mørke feltet, noe som passer svært bra. Det har nemlig aldri vært bolter for feste i den provisoriske rammen. Det er mulig at den provisoriske rammens bredde stemmer overens med det originale, såfremt Oldbury og Skabo hadde lik rammebredde. (Den provisoriske rammen ble bygget etter Skabos hovedmål).

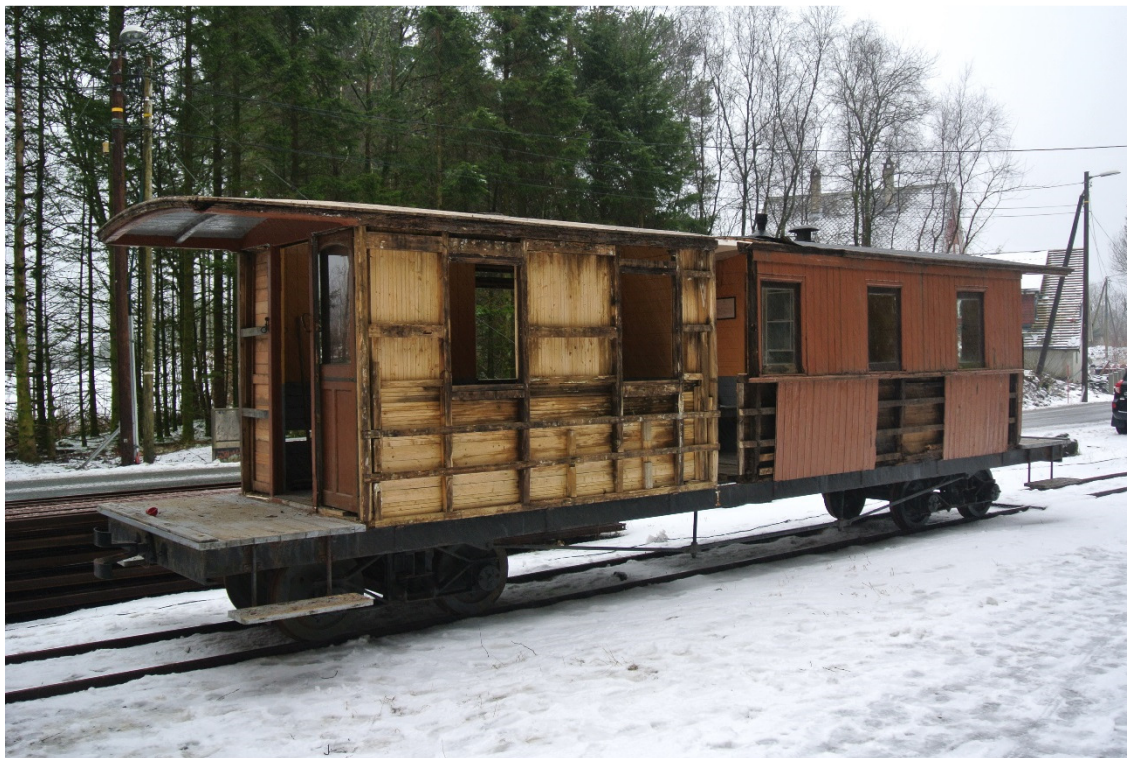
De to vognkassene som står på Stend. Nærmest står «Solstrand-vognen». Her er alt av sideveggene uoriginalt, men er foreløpig beholdt for å holde resten, dvs. gulv, endevegg og tak, sammen.  
Foto: Per Ivar Tautra.

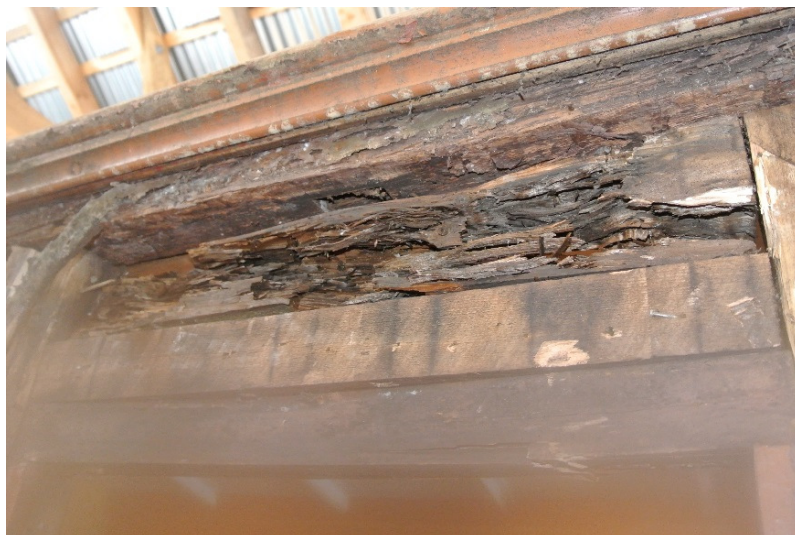
Råte er dessverre  
fremtredende på store deler av  
vognkassen fra CDfo I.  
Foto: Per Ivar Tautra

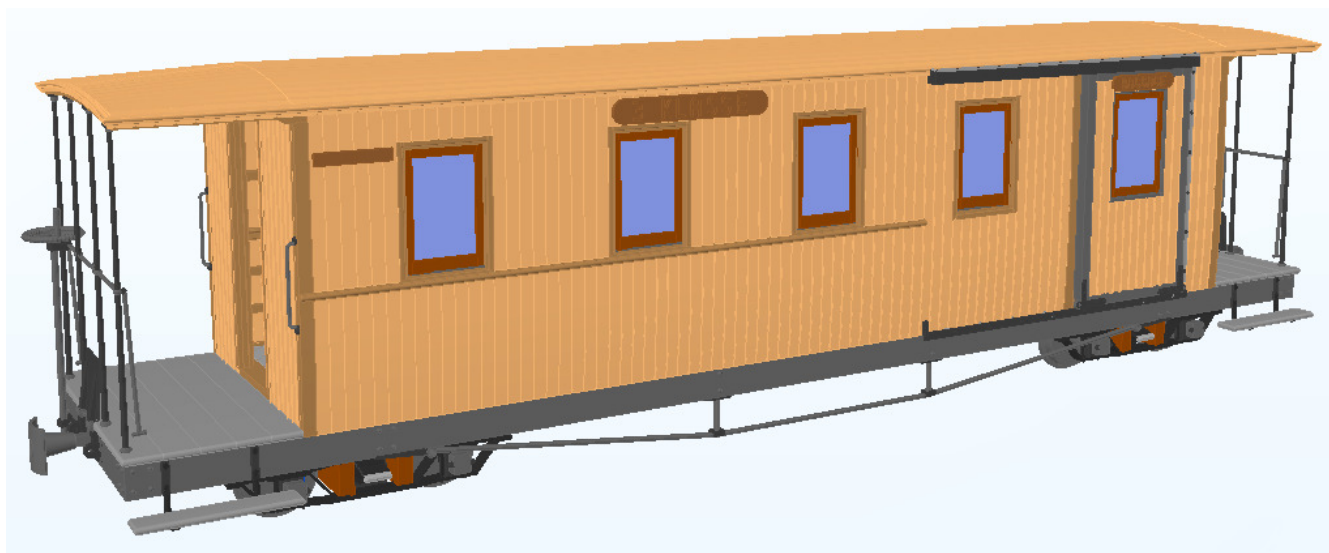
Utsnitt fra modellen av Osbanens vogn CDFo I i Tekla BIMsight.

Når vognkasse og understell er ferdig modellert i 3D, kan arbeidet med å utarbeide detaljtegningene påbegynnes. Tegningene utarbeides da med basis i modellen. Bare understellet består av deler som krever i alt rundt 100 detaljtegninger.

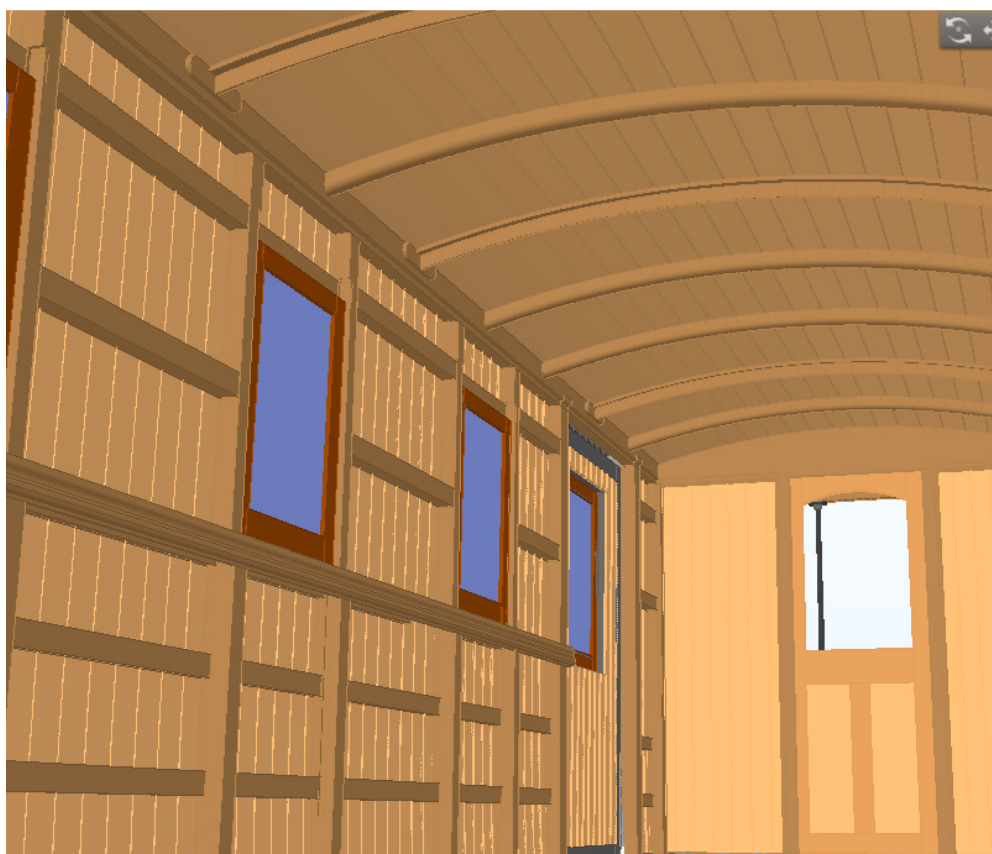
Utsnitt fra modellen. Vi ser vognen innenfra. Innvendig bordkledning er ikke modellert ennå.  
Alle bord, stenderverk, lister, takbuer og bord m.v. er tilstrebet modellert med millimeters nøyaktighet.
