Nesttun-Osbanens vogn CDFo I

Rapport fra dokumentasjon av vognkasse

**Resultater, vurderinger og konklusjoner etter oppmåling og granskning av
gjenværende deler av vognkasser fra Nesttun-Osbanens Oldbury-vogner**

desember 2020, oppdatert desember 2022

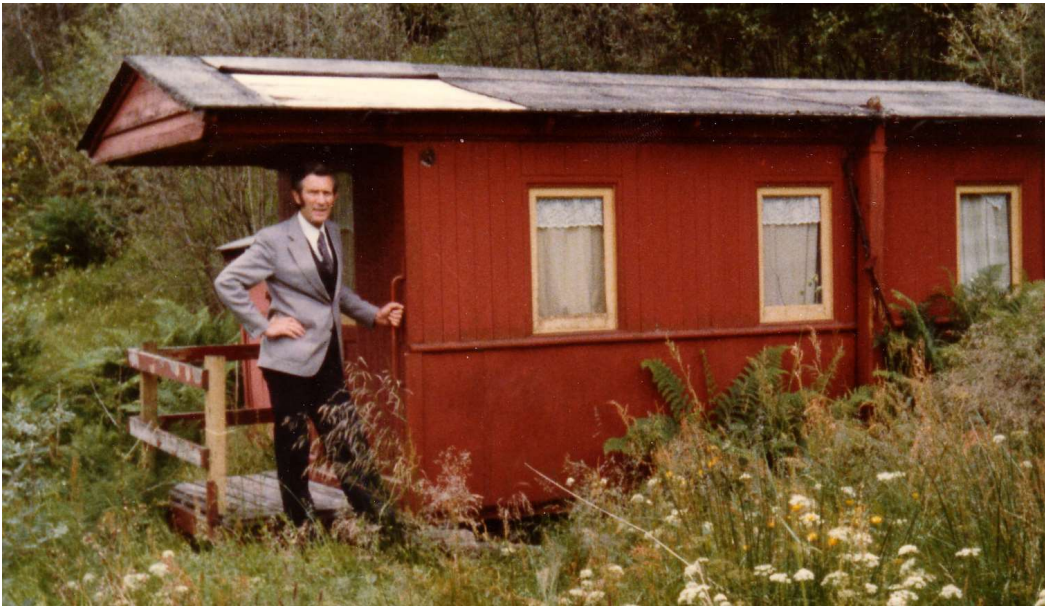
Figur 1. Vognkassen fra vogn CDFo I da den stod som hytte i Feråsen i Fana. Foto: Leif Riim.

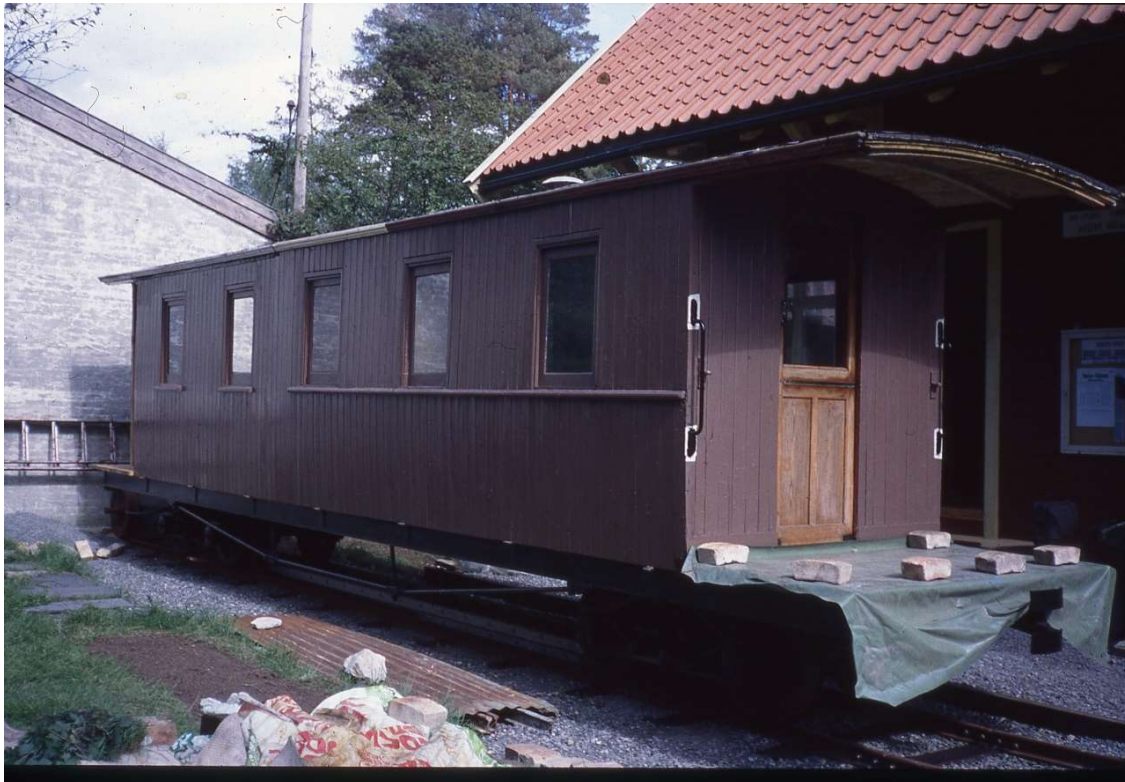
Figur 3. Den nesten ferdig istandsatte vognen i 1994, bestående av kassen fra CDFo I nærmest, et kort nybygget parti og Solstrand-vognen bakerst. Foto: Per Ivar Tautra.

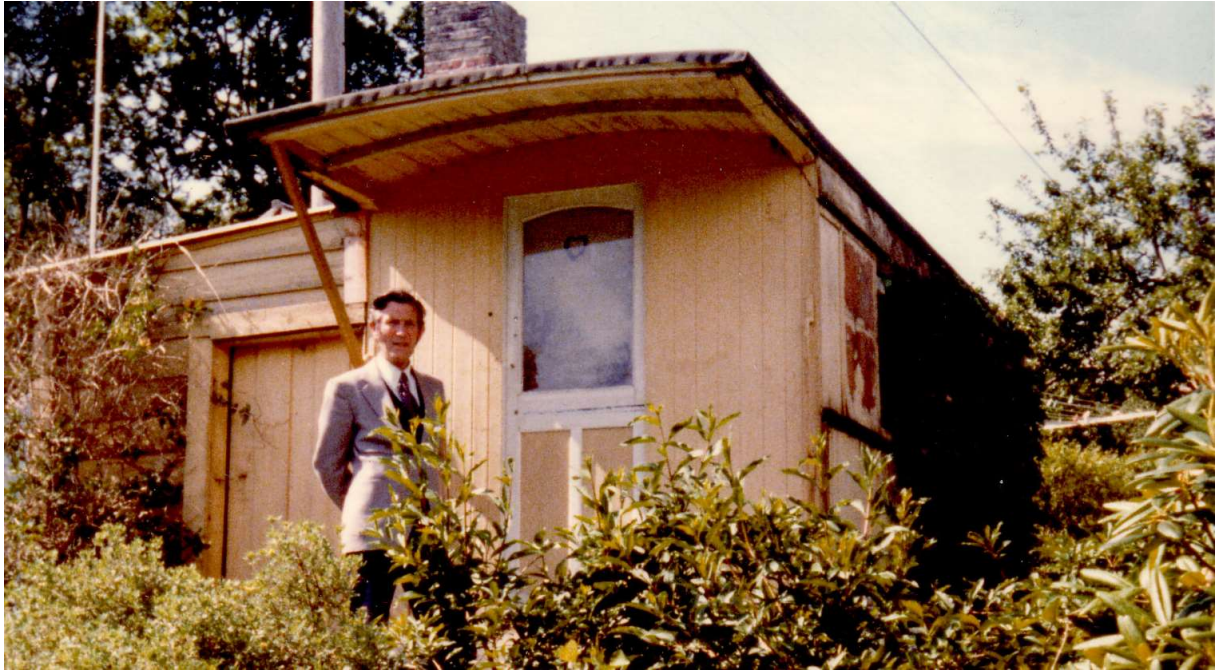
Figur 5. Lyssand-vognen fotografert da den stod som uthus på Lyssand i Os. Foto: Leif Riim.

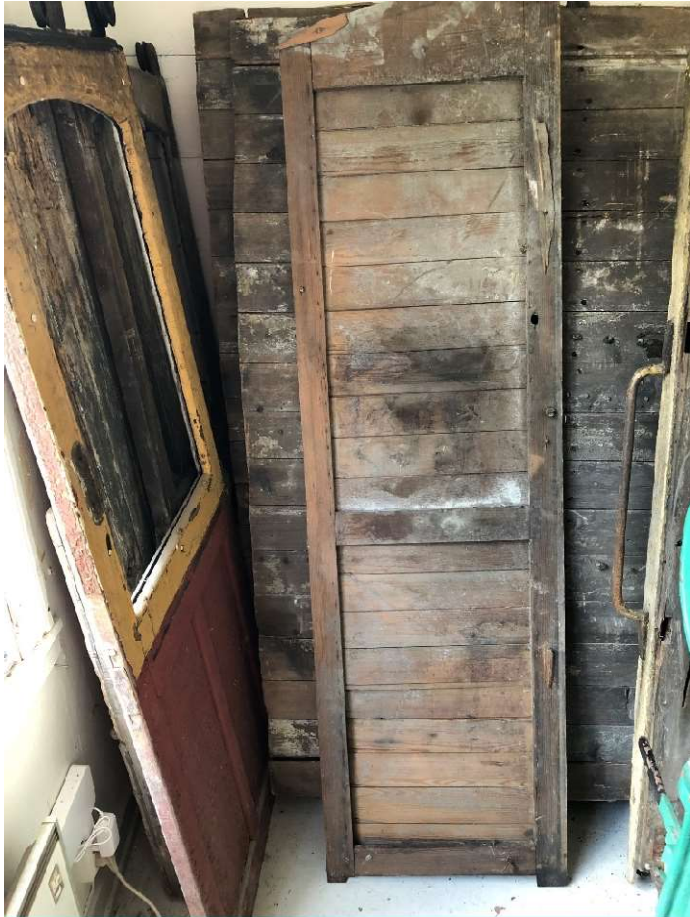
Figur 13. Bakside av innvendig panel i endevegg fra Lyssand-vognen. Foto: Helge Berntsen.

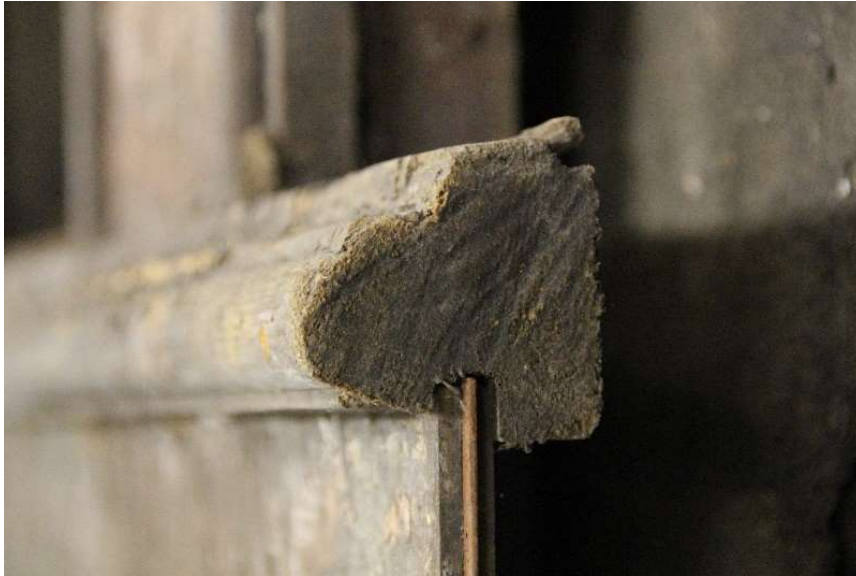
Figur 14. Snitt av profillist i yttervegg på Lyssand-vognen. Legg merke til fjær av jern i det stående panelbordet. Foto: Per Ivar Tautra.

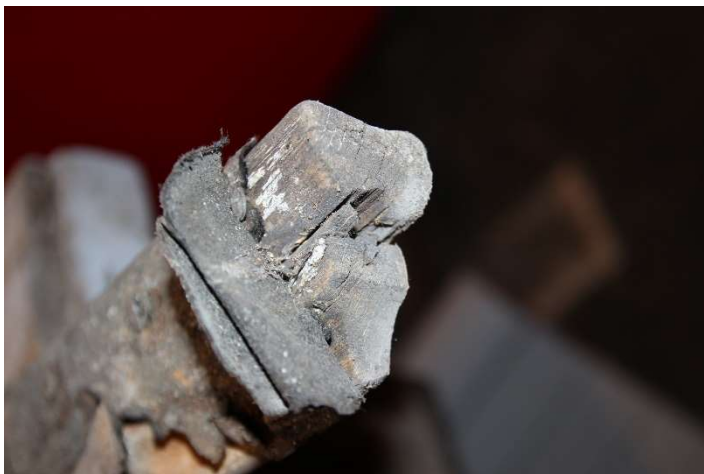
*Figur 16. Enden av del av original takrenne fra Solstrand-vognen.
Foto: Per Ivar Tautra.*

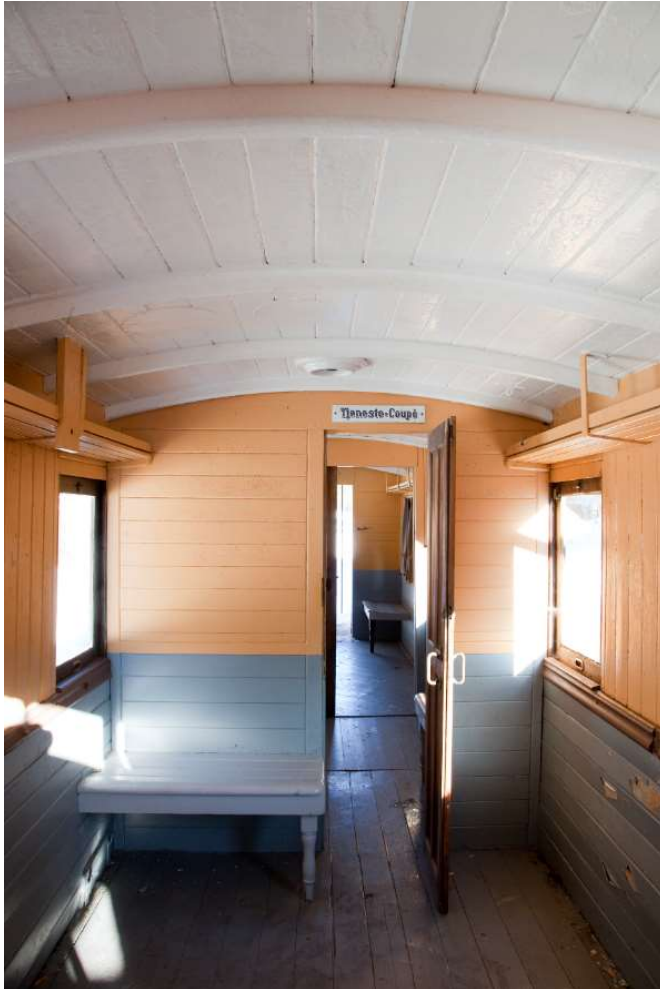
Figur 17. Interiøret i passasjeravdelingen i vogn CDFo I i 2010. Legg merke til bjelkene og buene (takåsene) i taket. Foto: GS Foto.

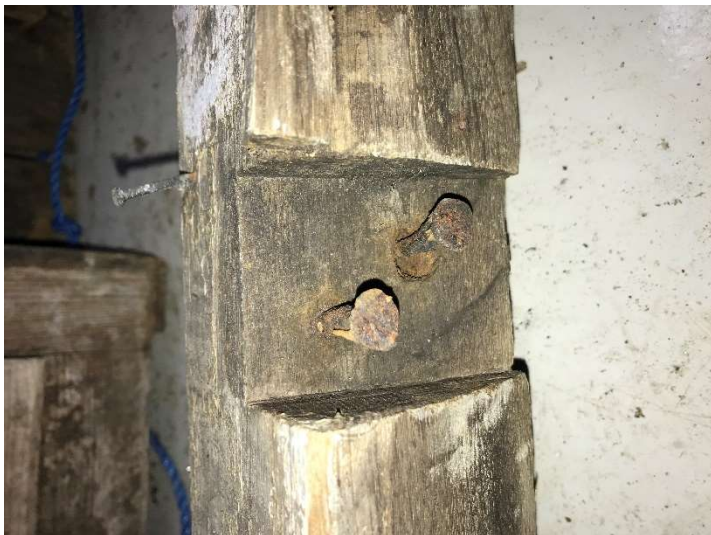
Figur 18. Stokk i sidevegg der takbjelken har vært festet. Del fra Lyssand-vognen.

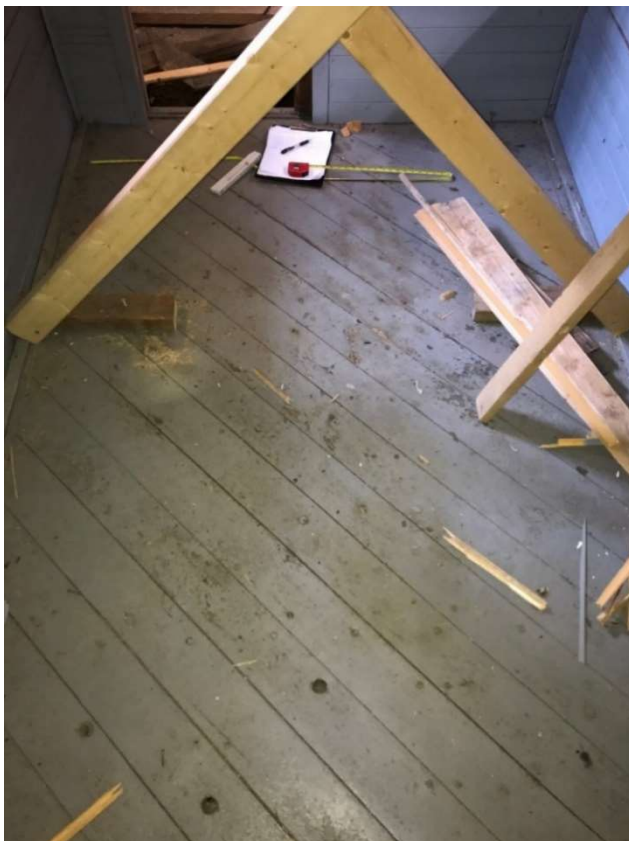
Figur 20. Gulvet i Solstrand-vognen. Foto: Per Ivar Tautra.

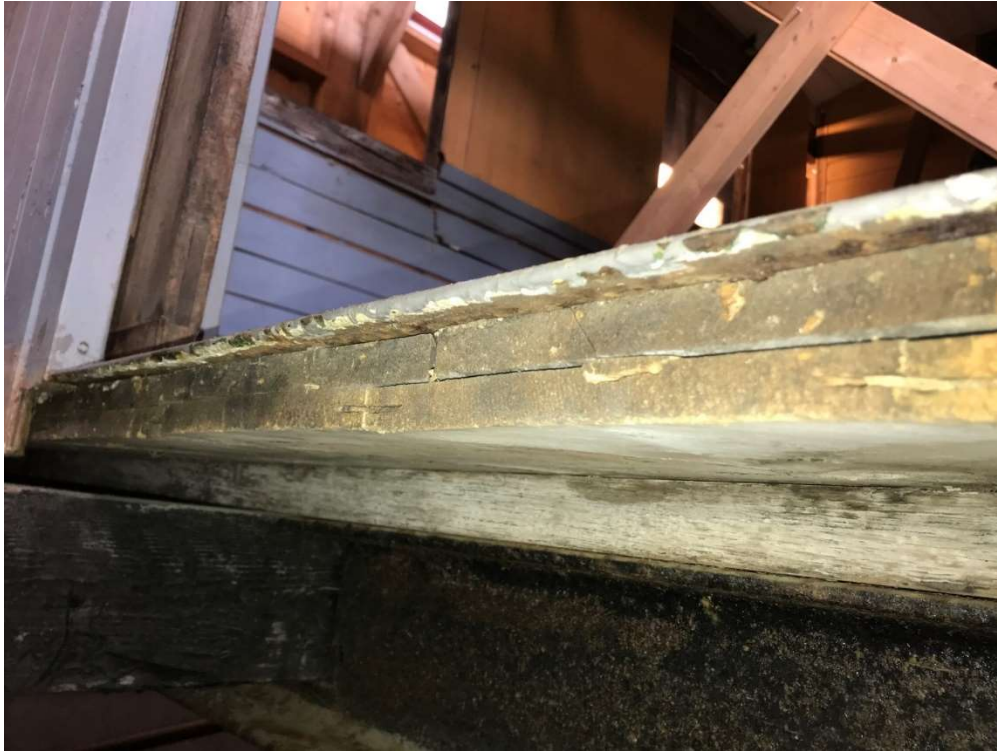
Figur 21. To lag med gulvbord i Solstrand-vognen, foto tatt der gulvet er saget over da vognkassen ble delt for salg i 1935/36. Foto: Per Ivar Tautra.

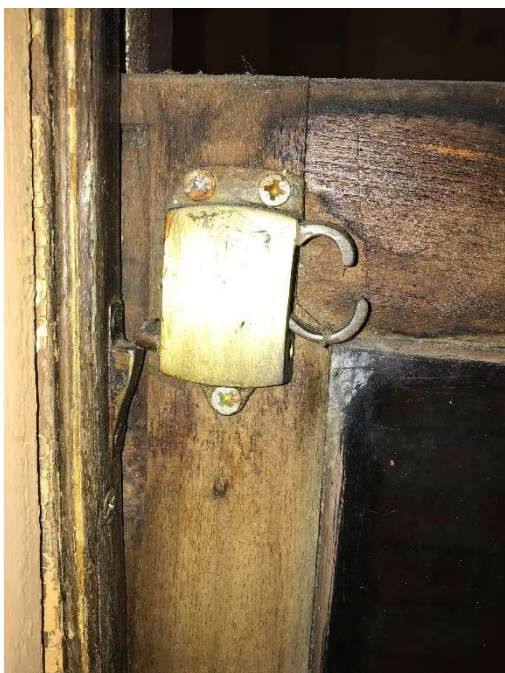
Figur 22. Låsemekanismen på vindusrammen. På listen til venstre sees en av klossene som vinduet skal stoppe mot.

Ovenstående er dokumentert ved at vinkeljern finnes på samtlige vindusrammer. Bokser for låsing finnes fortsatt på noen av vindusrammene. Skruer etter slike bokser finnes på de rammene hvor boksen mangler. Ved samtlige vinduer i CDFo I finnes fortsatt de små stålklossene som vinduet har hvilt på i de ulike posisjonene. Tilsvarende låsemekanisme finnes ikke i Skabos vogner levert til Osbanen, disse hadde i stedet en lærreim festet til vinduet og som vinduets posisjon ble regulert med.

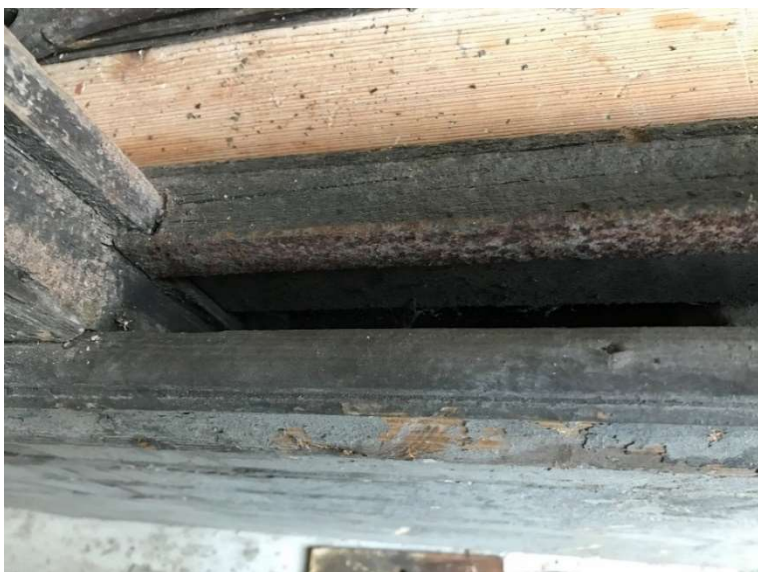
Jernlisten som har vært skrudd fast i ytterveggen og som vinduene har hvilt på i lukket posisjon, mangler i samtlige av vindusåpningene både i CDFo I og Solstrand-vognen. Jernlistene er imidlertid fortsatt på plass i Lyssand-vognen, og plassering og utforming av disse er således dokumentert. En identisk list er funnet liggende løst inne i vegg under det ene vinduet i CDFo I, og bekrefter at slike lister har stått i vindusåpningene også her (hvilket de uansett *må* ha gjort, for at vinduene skulle kunne lukkes skikkelig.)

Figur 23. Jernlist montert fast i yttervegg i vindusåpning i Lyssand-vognen. Foto: Per Ivar Tautra.

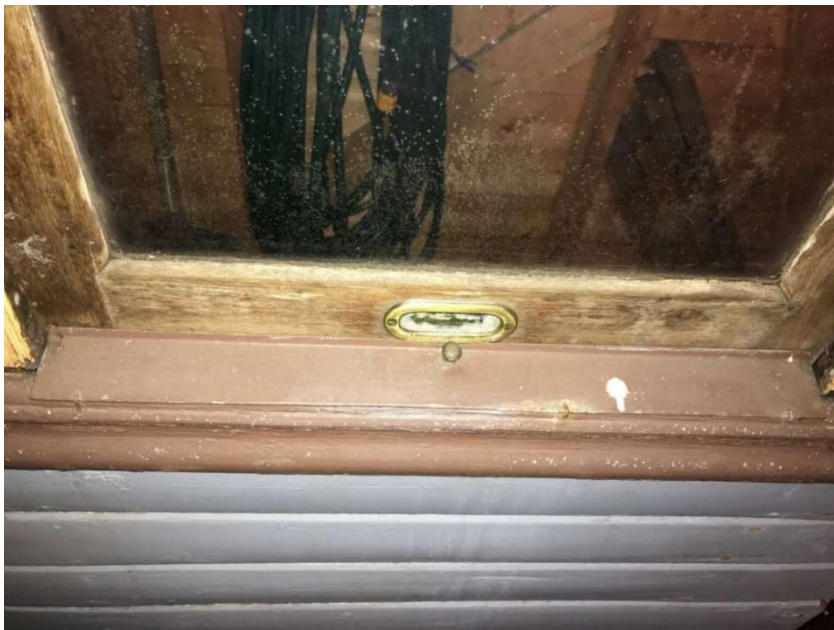
Når vinduet står i lukket posisjon, vil det være en stor åpning ned i veggen mellom vinduet og det den innvendige profillisten over det liggende innvendige panelet under vinduet. I postkupeen i CDFo I finnes fortsatt beslag i metall som hviler over åpningene og som kan vippes opp og tilbake når vinduene skal åpnes. Det sannsynlige er at slike beslag/deksel har vært plassert over samtlige av vindusåpningene. Tilsvarende beslag finnes i dag ikke i passasjeravdelingen i CDFo I og heller ikke i de andre vogndelene.

Figur 24. Metallplate over åpning mellom lukket vindu og innvendig vegg. Foto: Per Ivar Tautra.

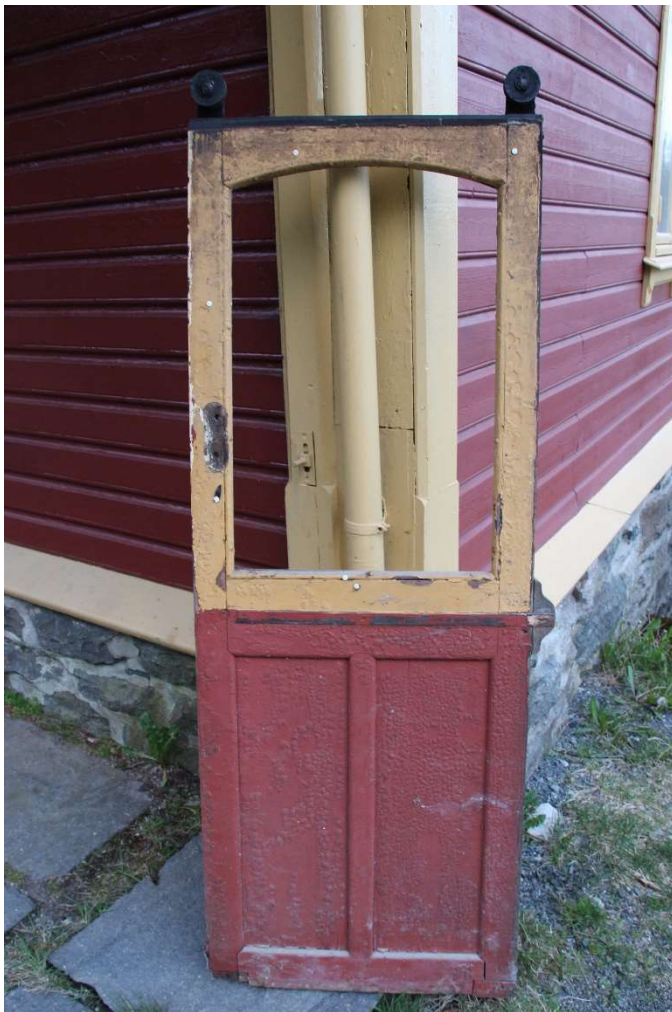
Figur 26. Den opprinnelige skyvedøren fra vogn CDFo I. Oldburys skyvedører er karakterisert ved at åpningen for vindusglasset er buet i toppen, i motsetning til Skabos skyvedører, som hadde rektangulære vinduer. Foto: Per Ivar Tautra.

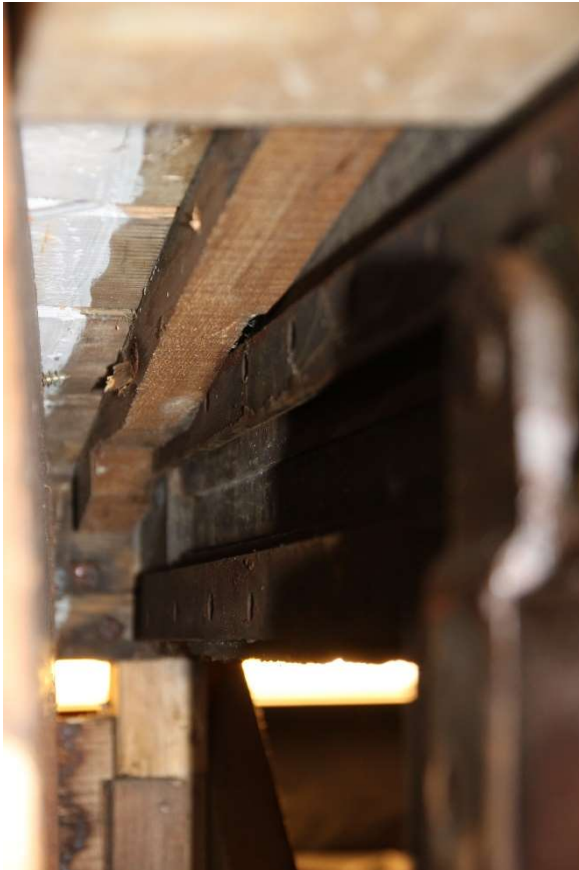
Figur 28. Foto som viser hvordan skinnene avsluttes mot taket i vognkassens venstre side, dvs. der hvor døren går inn i veggen. Foto: Per Ivar Tautra.

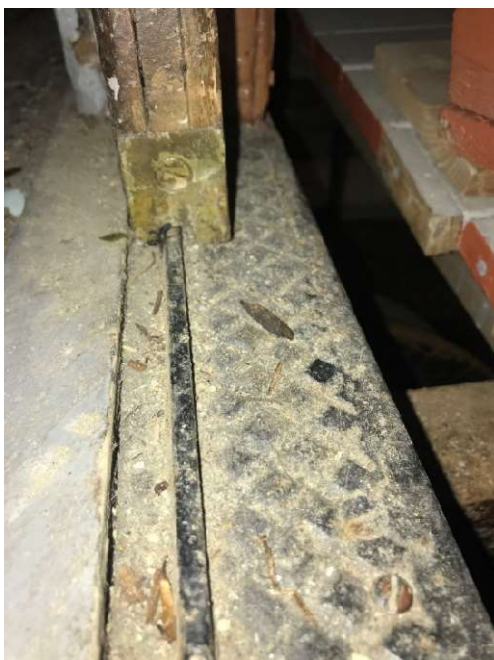
Under skyvedøren, i dørens lysåpning, skal det ligge en stålplate med styreskinne for døren. Slik stålplate finnes både i CDFo I og i Solstrand-vognen, og disse er tatt mål av. Skyvedøren i CDFo I henger i dag for høyt over styreskinnen, mens skyvedøren i Solstrand-vognen synes henge i korrekt høyde. Stålplaten synes å ligge flatt direkte på bunnrammen.

Figur 29. Stålplate med styreskinne på bunnsvillen under skyvedør.

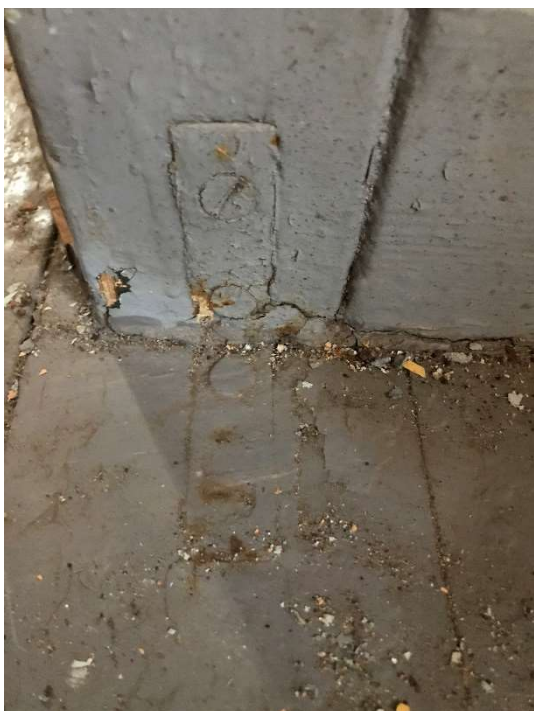
I postkupeen finnes det et vinkeljern som er felt ned i gulvet og som fester skilleveggen til gulvet. Vinkeljernet er plassert like ved siden av døråpningen. Kun ett slikt vinkeljern for feste av veggen er funnet.

Figur 34. Vinkeljern mot skilleveggen i postkupeen.
Foto: Per Ivar Tautra.

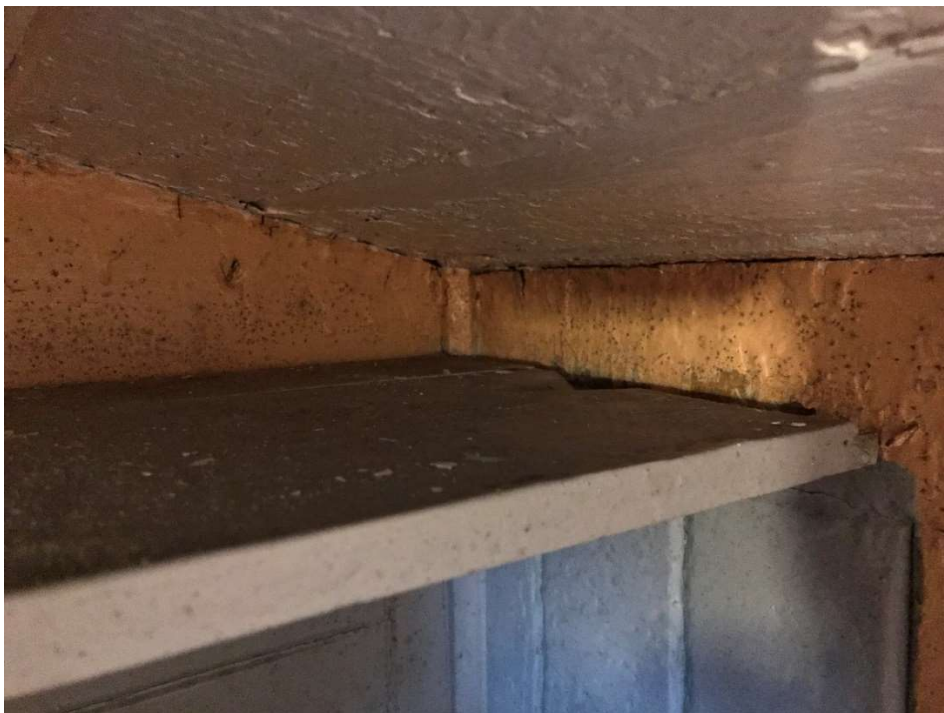
- Posthyllene har helt til høyre en utsparring i øverste bordet (toppen av hyllene). Denne utsparringen gir ingen mening i dag. Dersom veggen med posthyllene flyttes 40 cm bakover,

dvs. nærmere konduktøravdelingen, kommer imidlertid posthyllen i konflikt med jernbjelken i taket. Utsparingen i posthyllen gjør at konflikt med jernbjelken akkurat unngås, den er godt tilpasset.

Figur 36. Topp av posthyllen. Lengst ute til høyre, mot veggen, er det en utsparing som gav plass til den flate enden av jernbuen i taket da posthyllen før ombygging i 1929 stod under buen. Midt på hyllen sees en større utsparing for selve buen. Foto: Per Ivar Tautra.

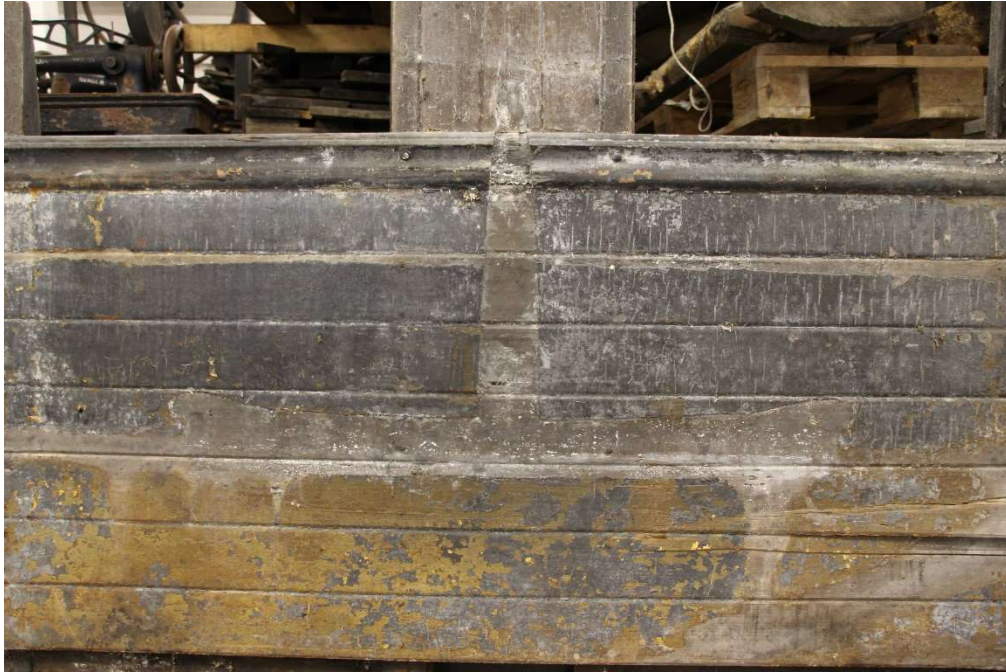
Figur 44. Avtegning av benk på veggen i Lyssand-vognen. Vi ser tydelig en fot i hjørnet til høyre.

Det ene avtrykket av benk som finnes på veggen fra Lyssand-vognen, viser en fot. Det indikerer at det har stått en fot inne ved veggen. Slik benkene er utformet, vil imidlertid ikke foten ha stått kloss inntil veggen, men inntil et par cm fra. Det burde derfor ha vært mulig å male veggen bak foten. Dessuten er det kun under dette ene benkehjørnet at en fot viser seg på veggen, sammenlign med figur 42 ovenfor, hvor ingen fot er synlig. Dette indikerer at det faktisk var mulig å male veggen bak foten. Den ene foten som blir synlig, kan skyldes slurv fra malerens side. Oppsummert hadde sannsynligvis de doble benkene med rygg føtter i alle fire hjørnene. Fraværet av groper i gulvet etter føtter inne ved veggen kan skyldes at føttene her ikke kom ned i gulvbordene, men i bunnrammen. Modelleringen viser at eventuelle føtter nært veggen ville ha stått på rammen. Gulvbordene ligger nedfelt i rammen, som flukter med toppen av gulvbordene helt inne mot veggen.

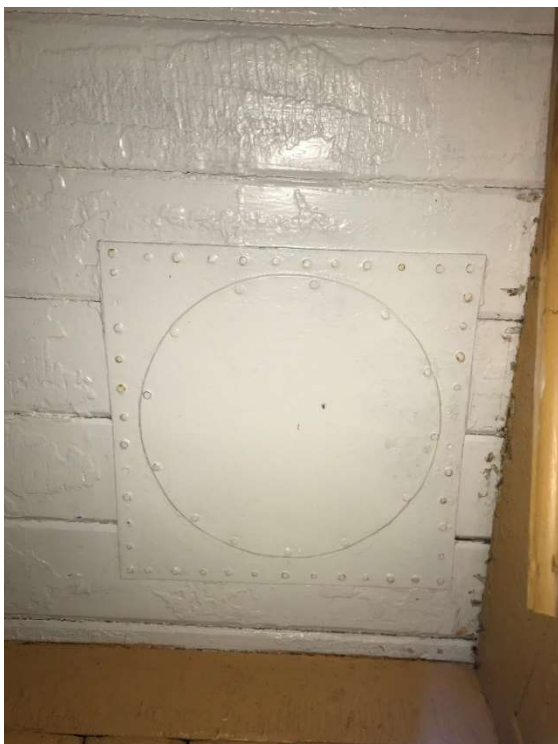
I den eksisterende delen av CDFo I finnes det imidlertid to hull i taket som begge er plassert slik at de må ha vært for ovnsrør. Begge hullene er plassert tett ut mot sidevegg. Det ene hullet, som i dag er dekket med en tynn stålplate, finnes i hjørnet mot endeveggen i passasjeravdelingen. Det andre hullet finnes i dagens postkupé. Det sistnevnte hullet er tettet med et nøye tilskåret bord. Inntrykket er at dette hullet ikke har vært i bruk i banens senere år. Sannsynligvis er dette hullet fra den første oppvarmingen av vognen, før det ble opprettet postkupé. Ovnene har da stått nokså nært midten av vognen, og har trolig vært tilstrekkelig for oppvarming av både passasjeravdelingen og konduktøravdelingen, selv om det var en vegg mellom.

Figur 53. Åpningen i taket for ovnsrør i hjørnet av passasjeravdelingen, sett fra undersiden.

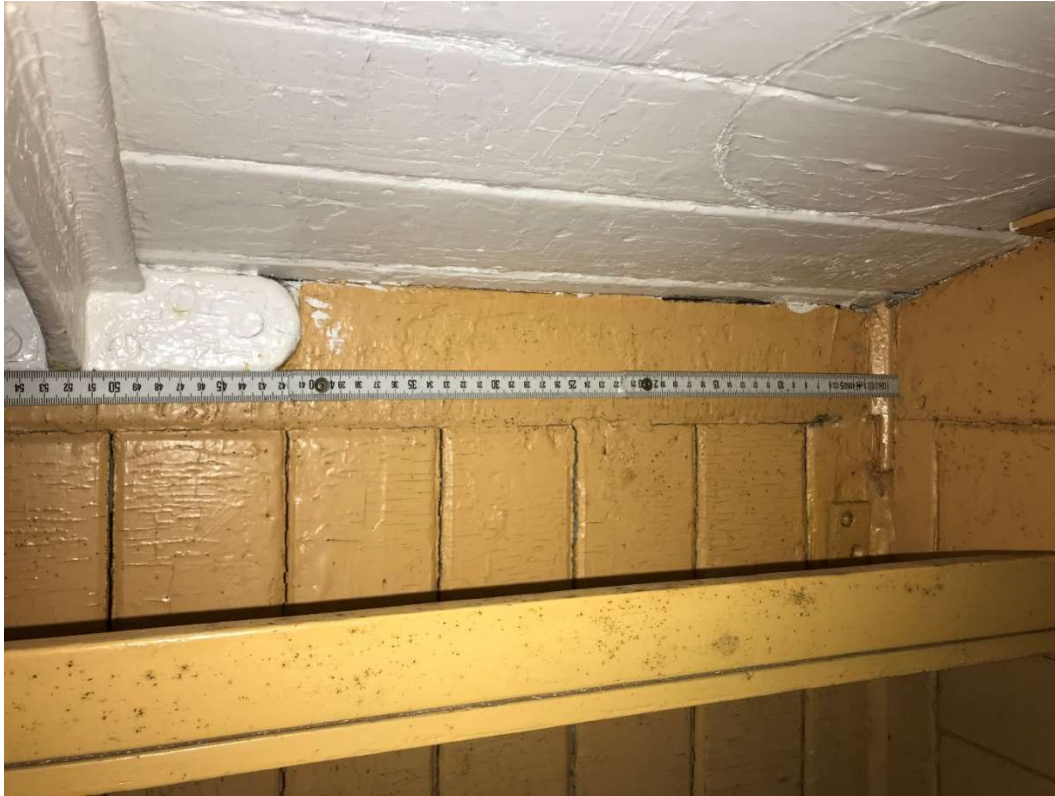
Figur 54. Taket i postkupeen, på motsatt side av der hvor posthyllen står. Oppe til høyre sees gammel åpning for ovnsrør. Foto: Per Ivar Tautra.

Det er uvisst i hvilket tidsrom det har stått en ovn i hjørnet i passasjeravdelingen. Stålplaten ligger godt dekket av seilduk, hvilket skulle kunne indikere at åpningen ikke var i bruk i Osbanens senere driftstår. Vi kunne ellers tenke oss et mulig scenario der ovnen en gang etter 1929 ble fjernet fra veggen mellom postkupeen og konduktørrommet, for å gi posten mer plass, noe postmesteren sterkt ønsket. Men ettersom ovnen var plassert i skilleveggen i utgangspunktet, må det ha vært fordi behovet for oppvarming i kupeen var til stede. Ovnen stod der til tross for at det var knapt med plass i postkupeen. En ovn plassert i enden av vognen ville derfor neppe tilfredsstilt personalets behov for varme. Ettersom hullet i hjørnet ved vognens ende er skjult under seilduk og det heller ikke var tegn til pipe eller lignende over dette mens vognen stod som hytte, er svaret heller ikke at hullet stammer fra oppvarming i hytteperioden.

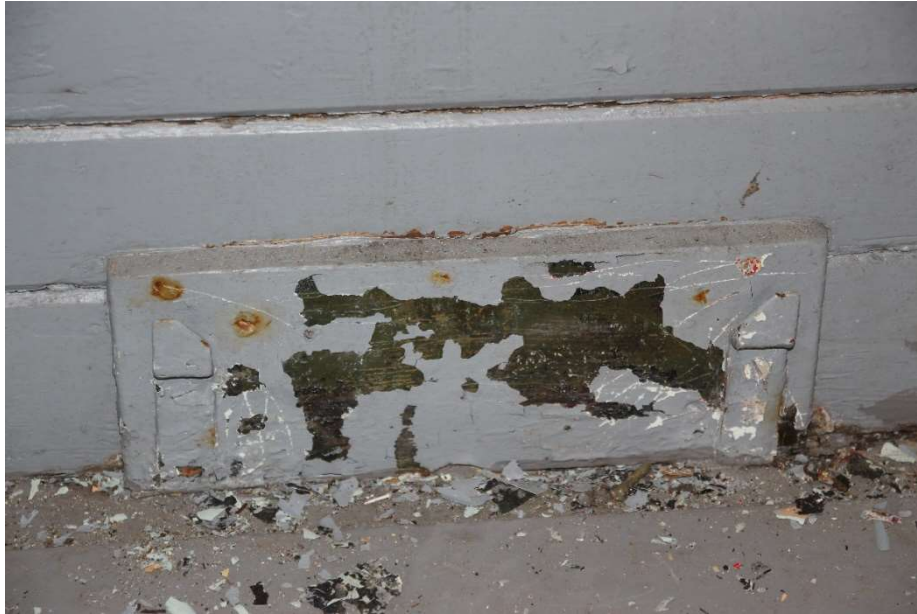
Nede ved gulvet i CDFo I finnes det tre steder et påskrudd bord med dimensjon 33,7 x 12,9 cm. På hvert av disse bordene er det festet to stålbraketter.

Det ene bordet med braketter står inne i postkupeen, og skulle således være fra tiden før postkupeen ble bygget. Fargeundersøkelser av bordene tilsier imidlertid at de eldste fargene på disse er fra ombyggingen av vognen i 1919 (Se rapporten fra fargeundersøkelsene, kap. 3.16.). Det kan være at bordene ble fornyet i 1919 og da erstattet eldre bord.

Figur 55. Bord med braketter. Slike finnes tre steder i vogn CDFo I.

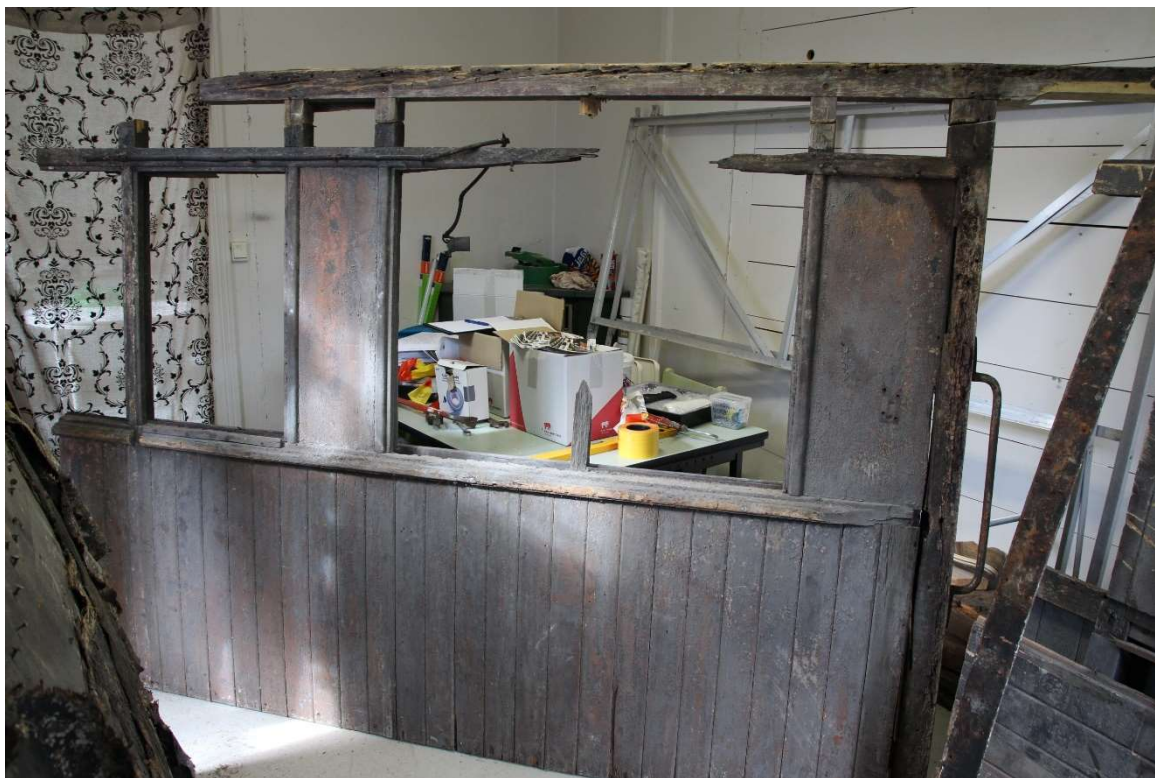
Liggende innvendig panel under profillisten på vogn litra Co har vært identisk med tilsvarende panel under profillisten i CDFo I. Over profillisten er det stående panel, like panelbordene i CDFo I, men selvsagt med et annet antall som følge av ulik avstand mellom vinduene. Utvendig er stående panel under utvendig profillist likt som på CDFo I, mens det over profillisten ikke er benyttet panelbord på Co-vognene. Mellom vinduene finnes det her i stedet en tykk tre-plate.

Figur 57. Del av sidevegg fra Lyssand-vognen. Vi ser utsiden. Legg merke til de flate treplatene som sitter mellom vindusparene og mellom vinduspar og endestokk. Det er vognens endestokk vi ser til høyre. Håndtaket sitter fremdeles på opprinnelig plass. Foto: Per Ivar Tautra.

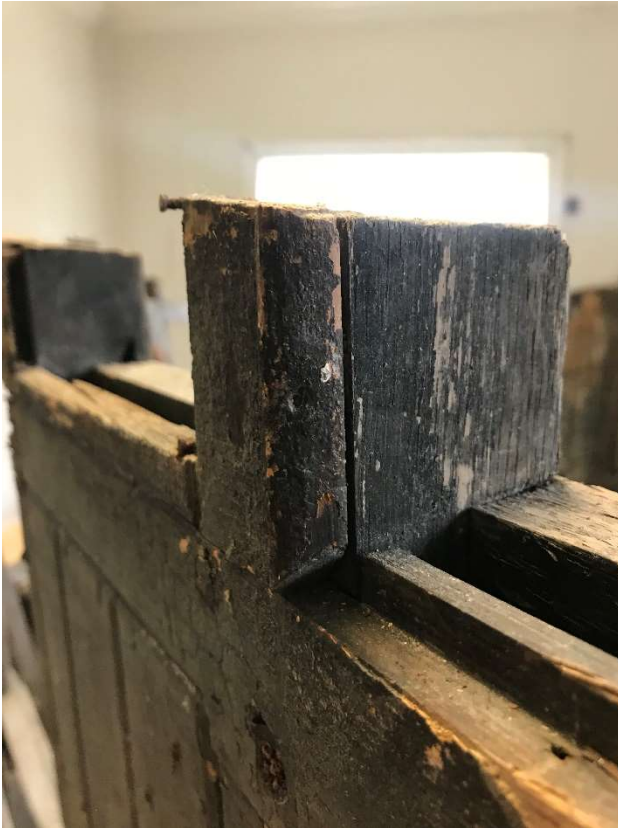
Øverst på veggen var det åpning ut for ventilasjon. Luft kom inn i vognen under det langsgående bordet som ligger mellom vinduene og taket på vognens utside. Dette bordet stod skrånende, slik at det var åpning under. Bordet er godt synlig på mange gamle foto. Denne måten å anordne ventilasjon på er ikke kjent på f.eks. Skabos vogner, men er kjent fra andre engelske vogner. På innsiden må det ha vært åpning for luft, samtidig som det bør ha vært en netting der, for å hindre fluer og lignende fra å komme inn. På grunn av at Lyssand-vognens sidevegg er demontert på en heller brutal måte, mangler deler fra øverste del av veggen. Vi finner imidlertid at alt stenderverket har spor. Over veggpartiene mellom vinduene finnes rester av panelbord like de vi finner i de andre vognkassene. Her var det trolig kledd helt opp. Over vinduene har det nok derimot ikke vært panelbord. På et par av stenderne finnes rester av runde lister, som vist på figur 58. Listen er skrånende i hjørnet, hvilket indikerer at det har vært en tilsvarende list videre. De gjenværende delene av lister ligger ikke helt inntil stenderverket. Trolig har netting vært plassert mellom listen og

Figur 58. Rester av stående rund list mot stender over vindusparti i Lyssand-vognen. Legg merke til at listen er skråskåret, og at det må ha ligget en tilsvarende list i det horisontale sporet. Legg også merke til at det mellom listen og stenderen er plass til netting. Foto: Per Ivar Tautra.
