Nesttun-Osbanens vogn CDFo I

Rapport fargeundersøkelser

**Resultater etter fargeundersøkeløser på gjenværende deler av vognkasser fra
Nesttun-Osbanens Oldbury-vogner**

Osbanens Venner – desember 2022

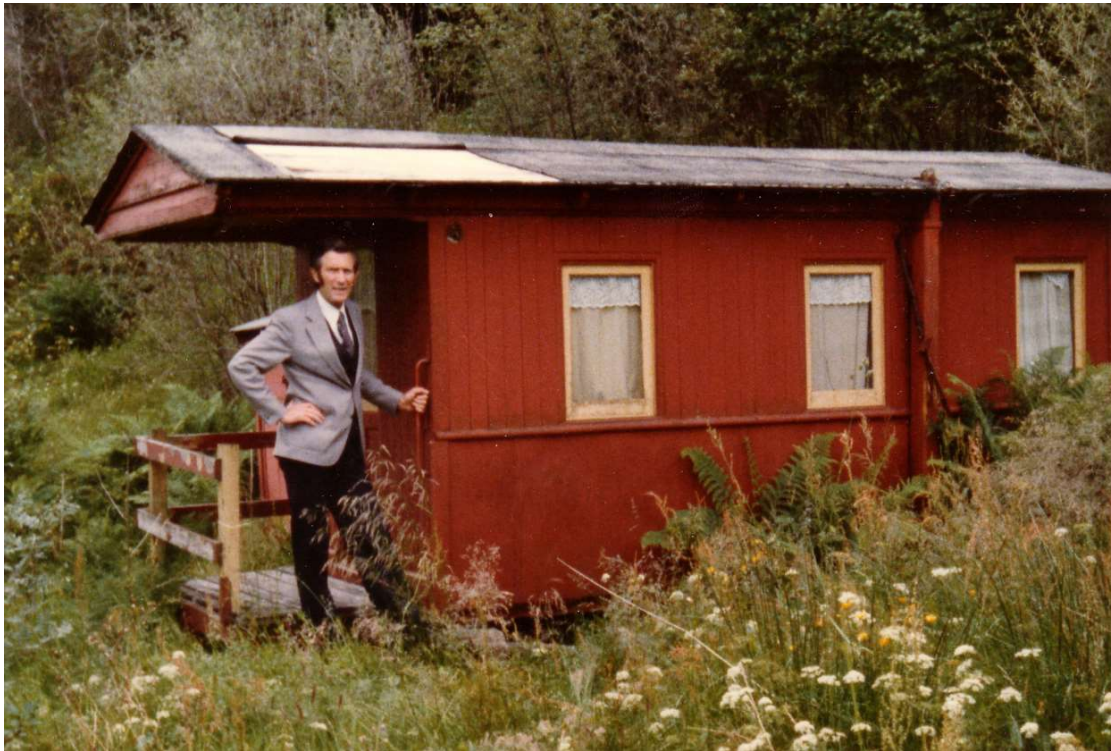
Figur 3. Eldste kjente fargefoto av CDFo I. Fotoet er trolig tatt i slutten av 1970-årene. Av andre foto av vognkassen tatt før restaurering ble igangsatt ca. 1993 vet vi at også undersiden av taket over vognens plattform var gult, samme guldfargen som på vindusrammene. Foto: Leif Riim.

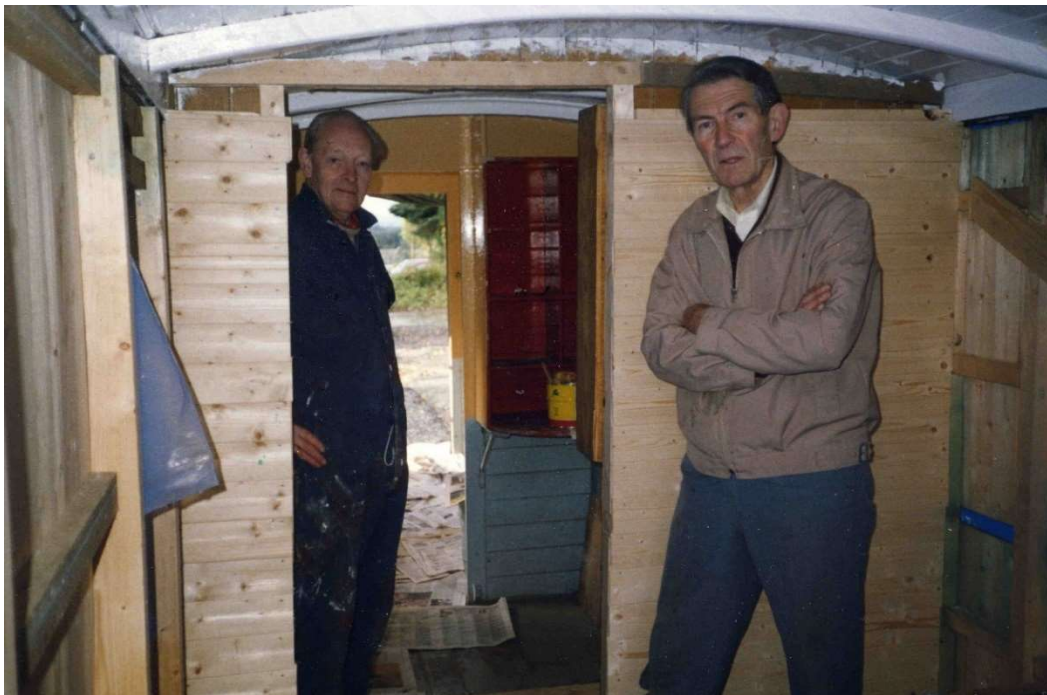
Figur 7. Foto tatt inne i Solstrand-vognen ca. 1993, da alt av vegger i denne var nybygget. Vi ser mot postkupeen i CDFo I, hvor posthyllen og bordplaten er rødmalte. Studie av dette bildet viser at rødfargen på bordplaten var delvis avskrapet da bildet ble tatt, altså ikke ny. Foto i Leif Riims album.

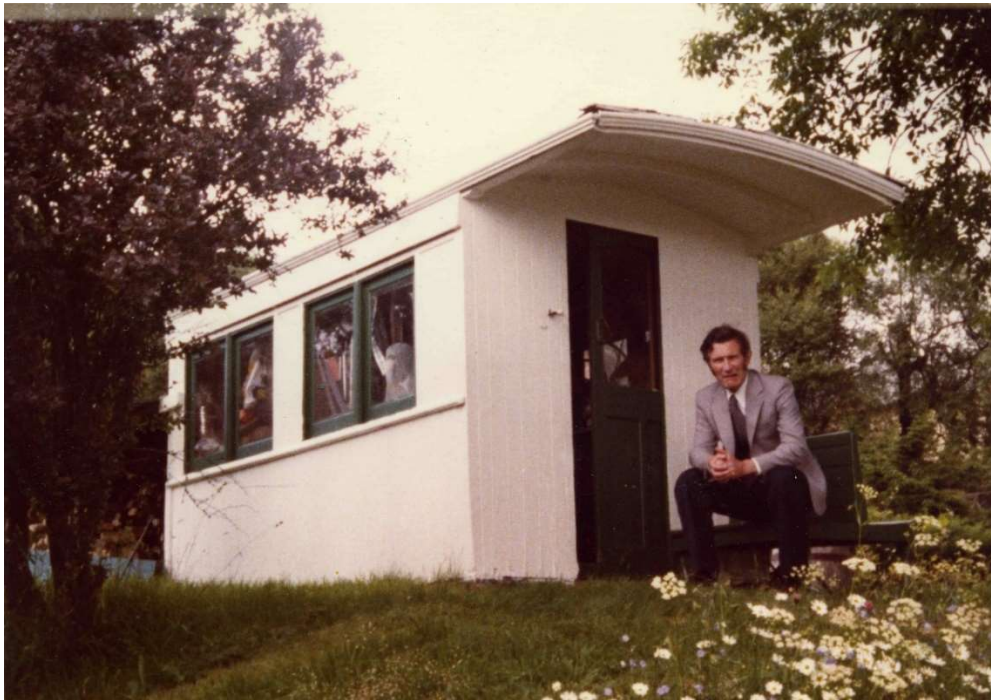
Figur 10. Eneste kjente fargefoto tatt av Solstrand-vognen før den ble hentet av Osbanens Venner. Fotoet er trolig tatt i slutten av 1970-årene. Etter ankomst Stend ble vognen malt med samme farge som vogn CDFo I, se foto figurene 4 - 6 ovenfor. Foto: Leif Riim.

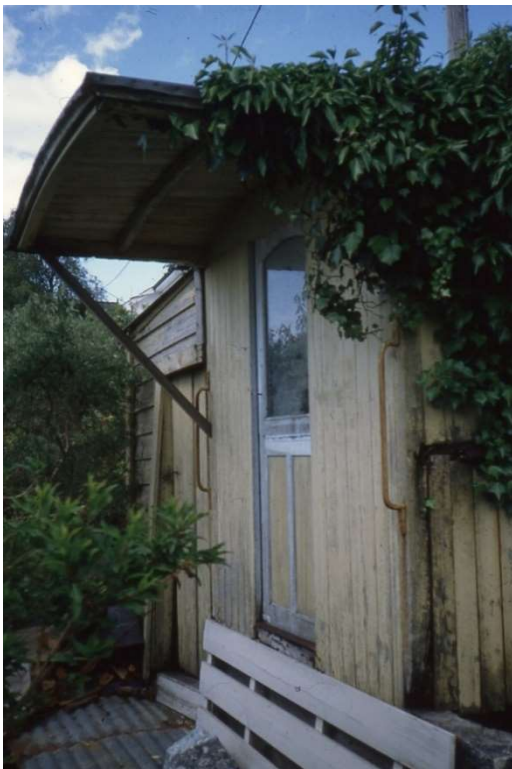
Figur 11. Lyssand-vognen fotografert i 1992 eller 1993. Også et foto fra slutten av 1970-årene viser den med de samme fargene: gult panel med hvite rammer på dører og vinduer. Foto: Per Ivar Tautra.

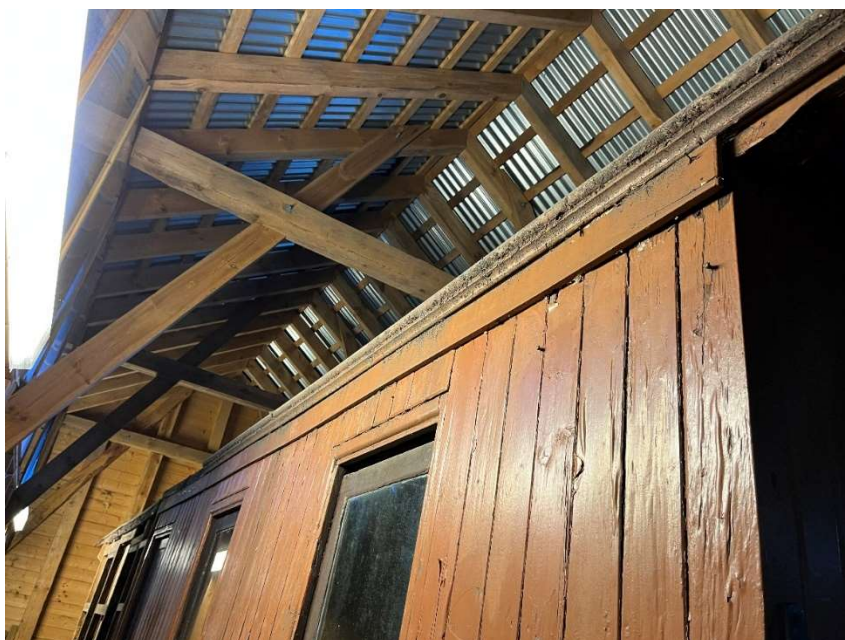
Figur 16. Det langsgående bordet som ble påsatt i 1993 og som har beskyttet øverste del av stående panelbord mot maling.

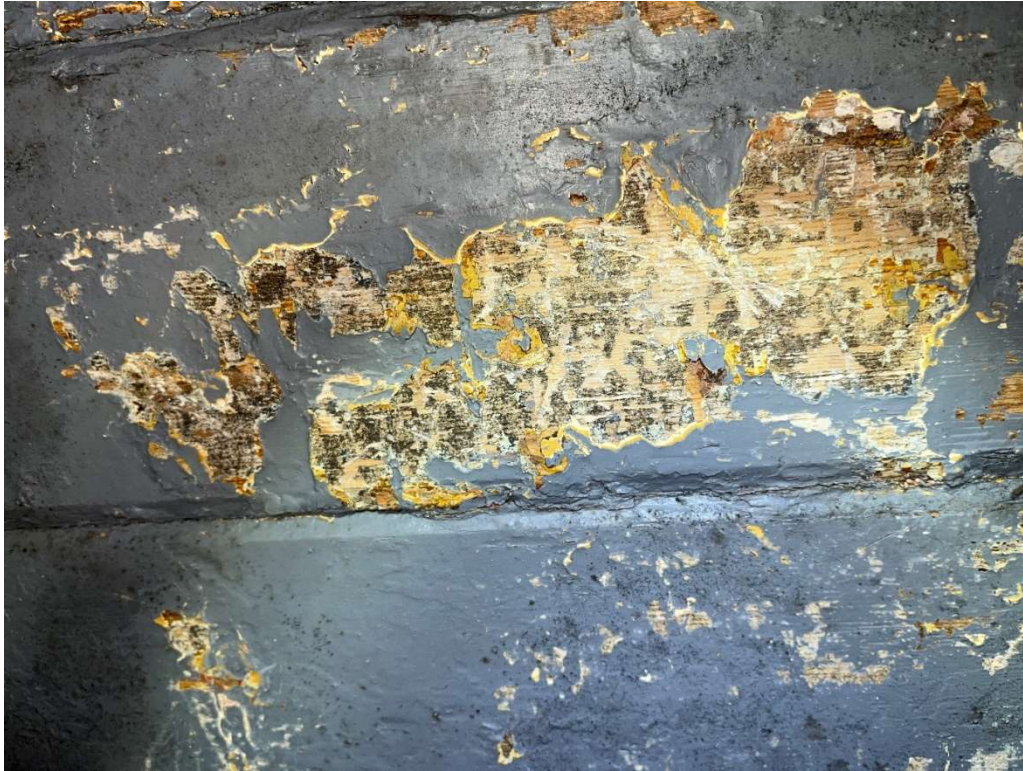
Omtrentlig rekkefølge farger på undersiden av taket:

1. grått
2. Oker
3. Gult
4. Brun (muligens to lag)
5. hvitaktig (som nr. 6 på endebjelken)
6. mørkere gult (som nr. 7 på endebjelken)
7. mørk blågrå (dagens)

Figur 18. Undersiden av taket over plattformen på CDFo I.

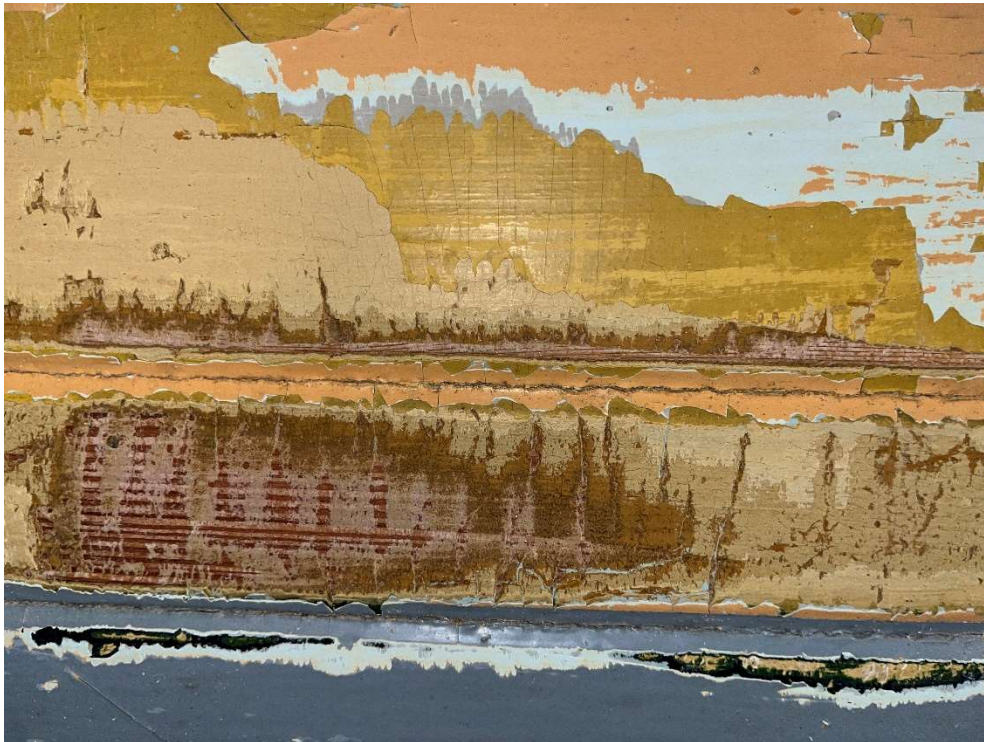
Det er litt usikkert hvor mange lag maling som har vært påført veggen. Den har vært lasert minst to ganger, først med mørk lasur, senere med lys lasur. Undersøkelser av andre deler av veggen tilsier at det har vært to lag lasur på øvre veggfelt i tidlig periode, dvs. *før* lag 3 i tabellen ovenfor, ett mørkt og

ett lyst. Det siste – og som sannsynligvis er det tredje – laget med lys lasur må ha kommet på etter 1919, ettersom et lag lys lasur også finnes på skilleveggen. Videre ser endeveggen ut til å ha vært malt med heldekkende farge likt lag nr. 3 i tabellen, altså gul antikk, før tredje lag lys lasur.

Figur 29. Avdekkede fargelag et annet sted på endeveggen.

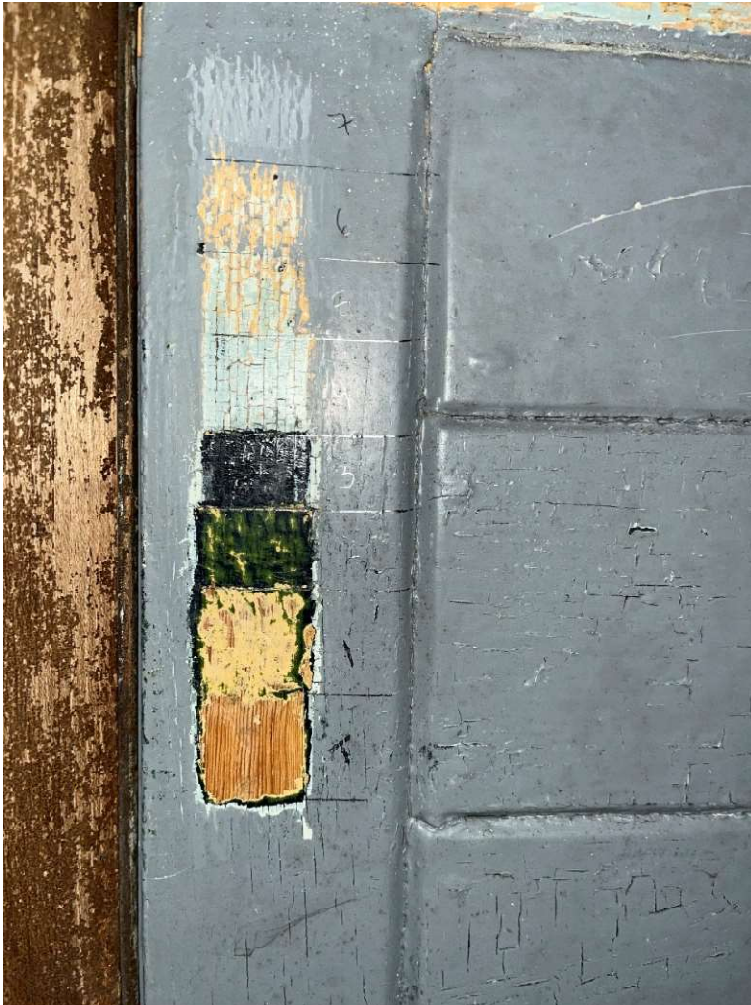
Figur 33. Fargetrapp på nedre del av skillevegg i passasjeravdelingen i CDFo I.

1	NCS S2020-Y30R		
2	NCS S6020-G30Y	Vogngrønn	
3	NCS S7502-B	Annet sted på veggen målt til S8005-R80B. Målingene påvirkes av blanding med svart. I ren form er blåfargen S7020-R90B.	
3#	Svart		
4	NCS S2010-G20Y	Også målt til 2010-B90G.	
5	NCS S1505-G80Y		Hytteperioden
6	NCS S2030-Y30R	Varm oker	Osbanens Venner ca. 1993
7	NCS S4502-B	Nåværende farge, duggblå	Osbanens Venner ca. 1993

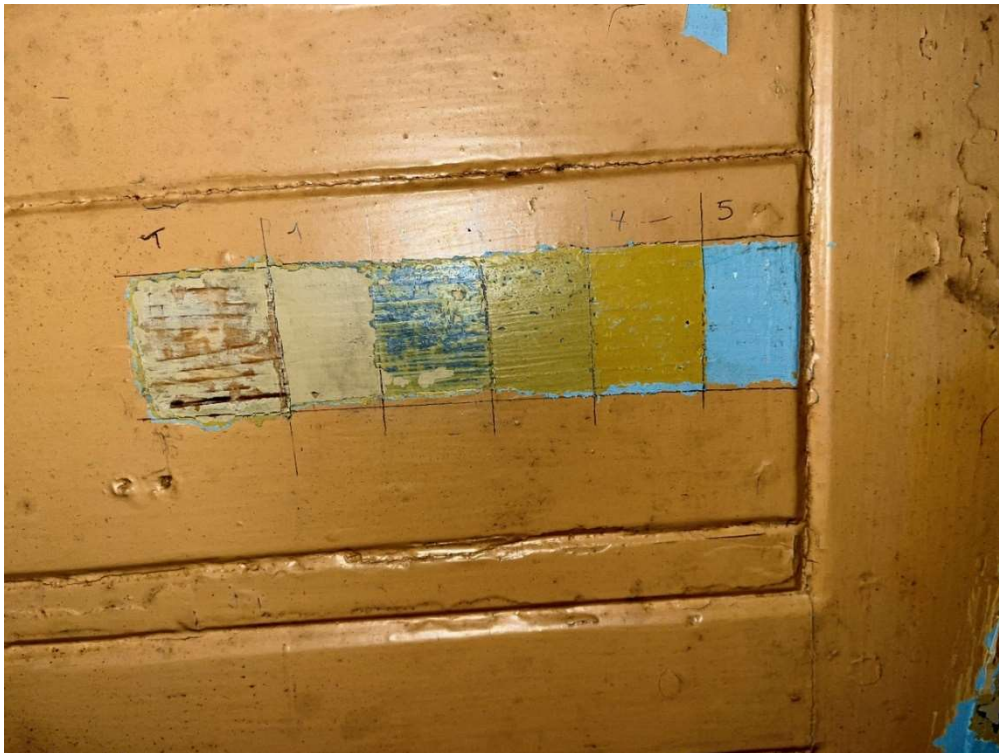
Figur 35. Fargetrapp på øvre del av skilleveggen i postkupeen.

1	NCS S2020-Y20R	RAL 1001 Gul antikk	
2	NCS S4502-B	Duggblå, RAL 7045	
3	NCS S2030-Y20R	RAL 1002 (Korn 1114, NCS 2428-Y15R)	
4	NCS S2030-Y20R	Også målt til NCS 1832-Y18R. Litt ulik fargen under, men nyanser, skal trolig være lik.	
5	NCS S3010-B90G	RAL 7038	
5b	NCS 0501-Y10R	Hvitt	Hytteperioden
6	NCS S2020-Y30R	Nåværende farge	Osbanens Venner 1993

Øvre del av veggen har også vært hvit. Det er maling som sannsynligvis er påført i hytteperioden, tilsvarende som veggene i passasjeravdelingen. I postkupeen finnes imidlertid kun noen få fragmenter av den hvite malingen, og denne er ikke avdekket i fargetrappen. På nedre del av veggen er rester av hvitt ikke funnet i det hele tatt. Den hvite fargen i postkupeen ser ut til å være noe nærmere rent hvitt enn hvitmalingen i passasjeravdelingen.

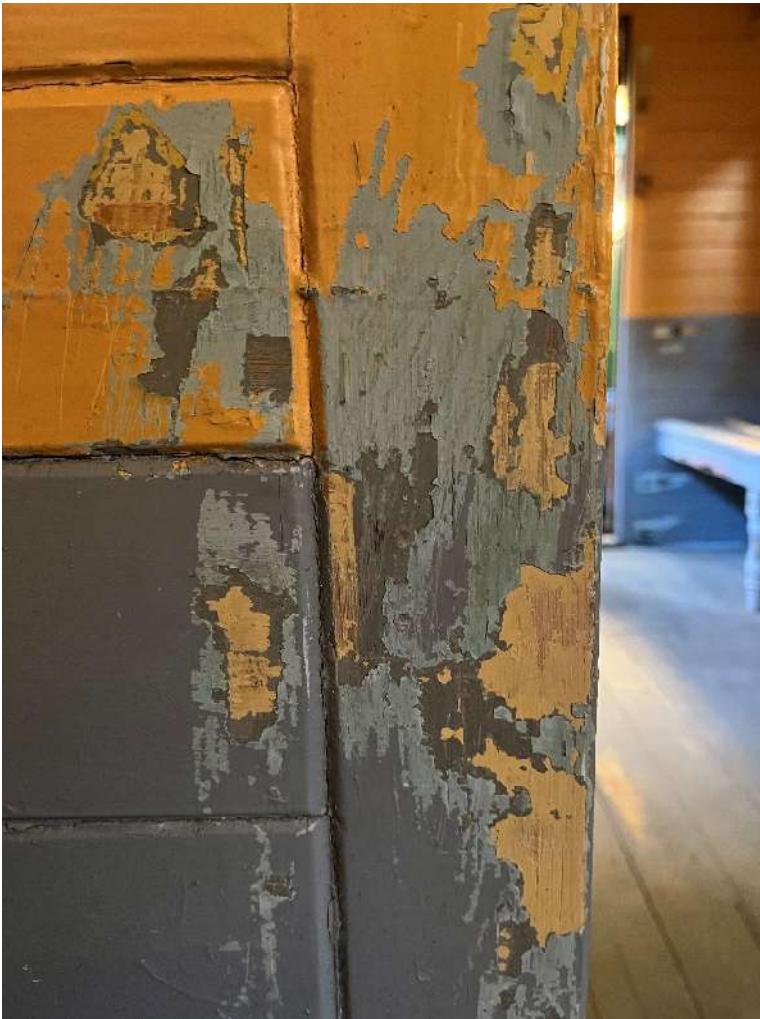
Figur 36. Undersøkte felt på skilleveggen i CDFo I, sett fra postkuppeens side.

1	NCS S2020-Y20R	gul antikk	
2	NCS S4502-B	Gråblå	
3	NCS S5005-G50Y	Mørkere grå	
4	NCS S5005-G50Y	Som forrige lag.	
5	NCS S3010-B90G	Turkis.	
7	NCS S4502-B	Duggblå, RAL 7045	Osbanens Venner ca. 1993

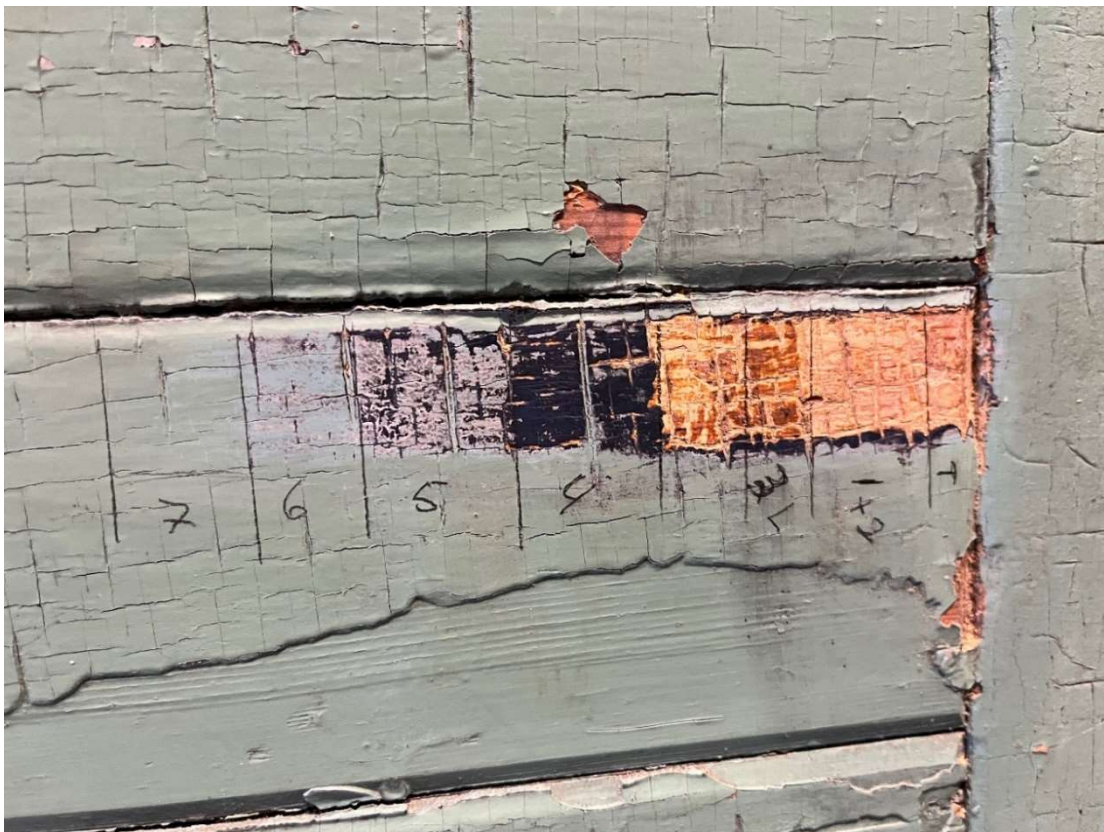
Figur 37. Fargetrapp på innvendig endevegg fra Lyssand-vognen.

1	NCS S2030-Y20R	Gul farge, malt to strøk	
2	Eikelasur		
3	NCS S7010-R90B	Mørk blå. Se kommentar om denne i kap. 3.1, fargen påvirkes av det svarte.	
3#	Trolig svart lag med maling		
4	NCS S0510-B70G	Lys blålig	
5	NCS S4005-B80G	Grå	
6	NCS S0530-B10G	Lys blå	
7	NCS S4020-G10Y	Nåværende farge, grønn	Uthus-perioden

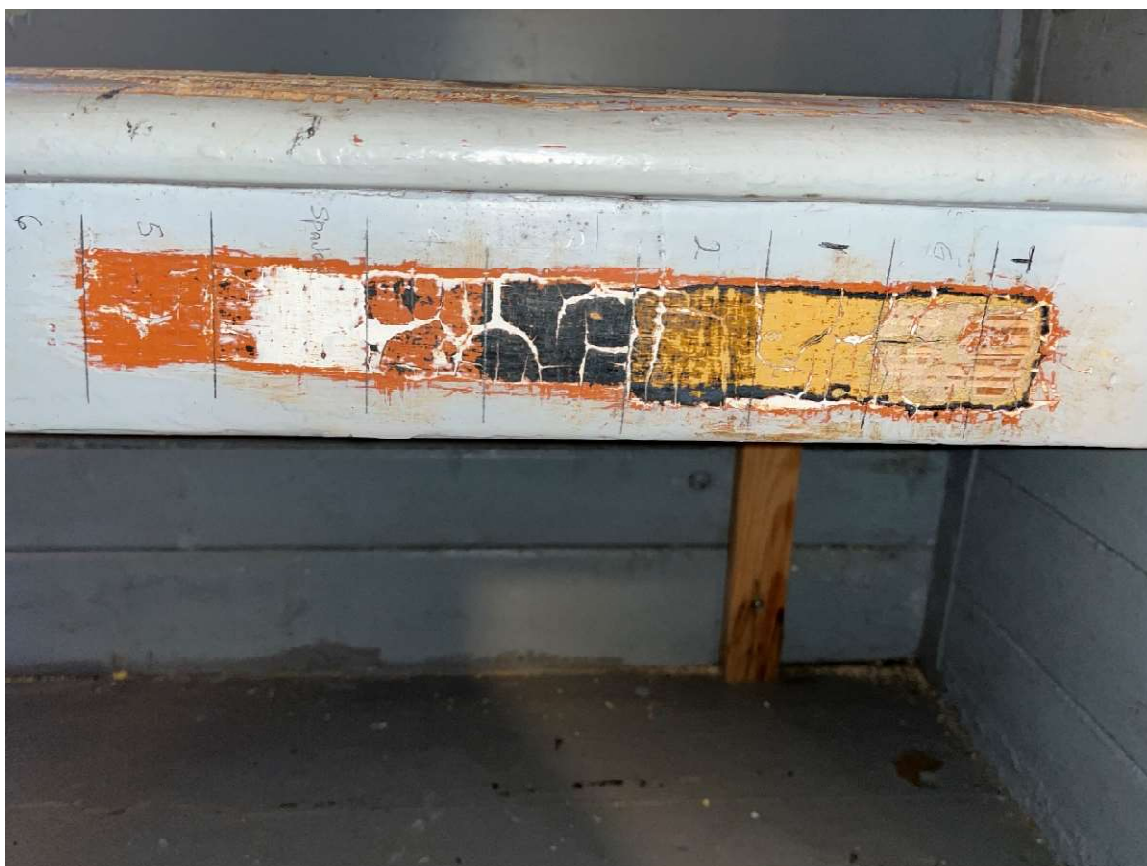
Det er laget farge-trapp på fremsiden på benken som i dag står i postkupeen i CDFo I. Denne benken har opprinnelig stått et annet sted, men ble innmontert av Osbanens Venner i 1993. Det var antatt at dette skulle være benken som tidligere stod i hjørnet ut mot endeveggen der hvor ovnen nå står, men funnet av farger tilsier at benken stammer fra en annen Oldbury-vogn. I tillegg til Solstrand-vognen og Lyssand-vognen hentet Osbanens Venner deler også fra vogner som ikke lenger eksisterer, eksempelvis fra de to hele vognkassene som stod som hønsehus på Framnes ved Kalandsvatnet.

Figur 43. Farge-trapp på benken som står i postkupeen i CDFo I.

1	Grunning/sparkel	Porøst lag hvit	
2	NCS S3030-Y20R		
3	Eikelasur		
4	Mørk blå		
5	Svart		
6	NCS S1510-Y30R		
7	Sparkel		
8	NCS S4040-Y60R	RAL 8004	Osbanens Venner ca. 1993
9	NCS S3500-N	Nåværende farge	Osbanens Venner 1994

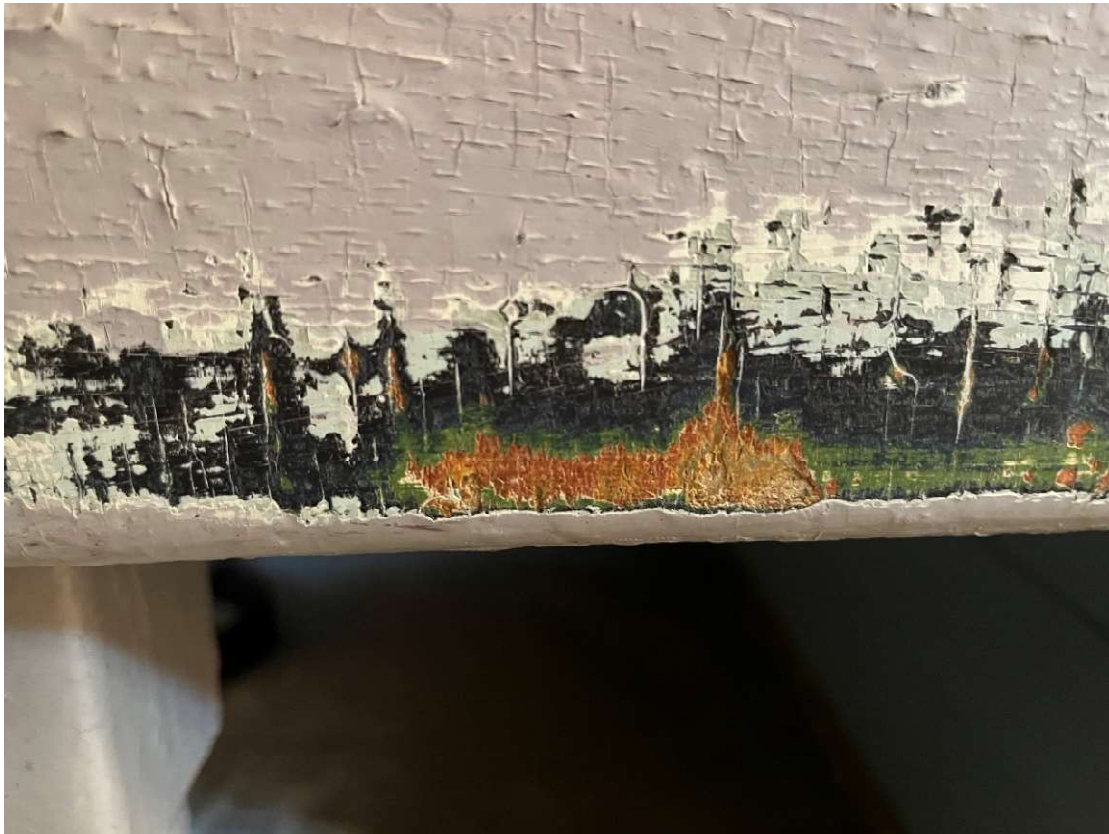
Benken ved skilleveggen i passasjeravdelingen viser mye av de samme fargene som benken i postkupeen, men har to ekstra lag med farger, påført etter nr. 3 (eikelasur) på ovennevnte benk og før nr. 4 (mørk blå).

Figur 44. Nærbilde av undersøkt felt i siden av benken som står mot skilleveggen i passasjeravdelingen i CDFo I.

1		Lasur	
2		Lys gul	
3	NCS S4040-Y70R	Rødbrun «mahogni»	
4	NCS S6020-G30Y	Vogngrønn	
5	NCS S8005-R80B	Svart blandet med blått	
6	NCS S2010-G20Y		
7	NCS S1505-G80Y	Hvitaktig	
8	NCS S2030-Y30R	Varm oker	
9	NCS S3500-N	Nåværende farge, grå

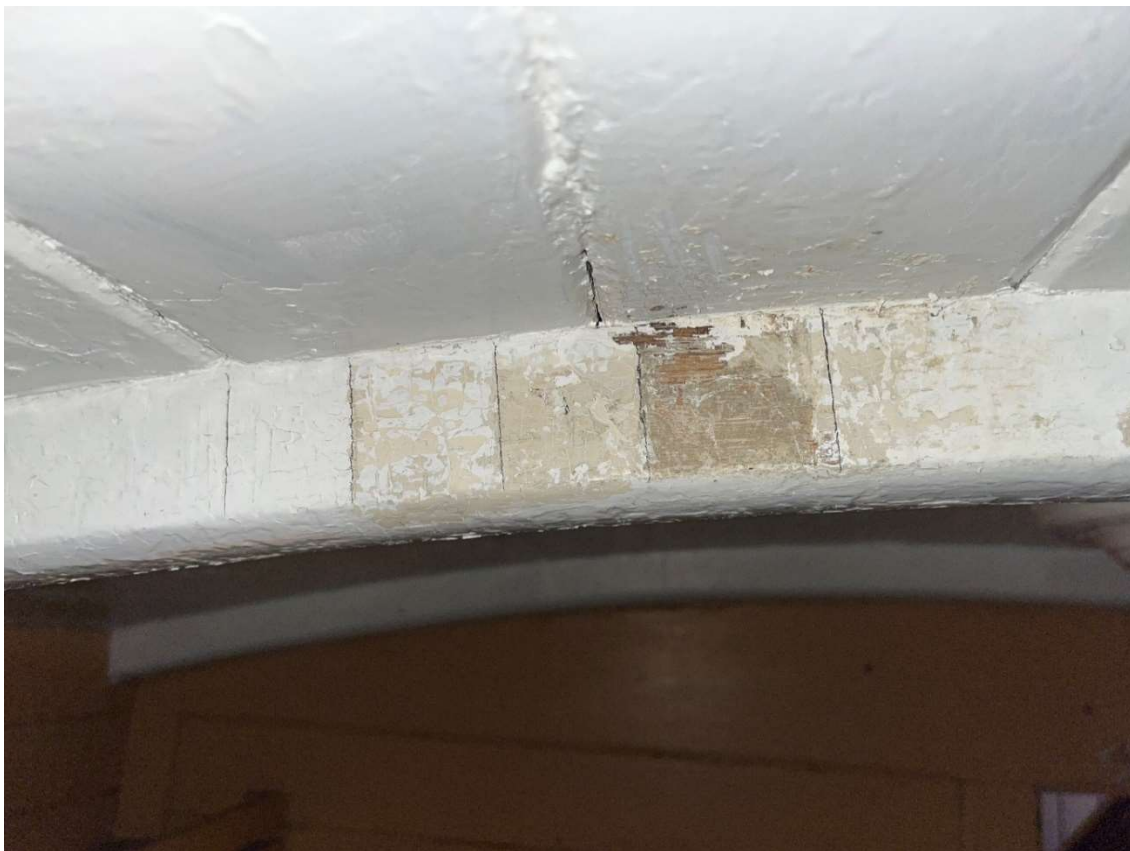
Figur 46. Fargetrapp på takås i CDFo I.

1	NCS S3010-Y20R		
2	NCS S1505-Y40R		
3	NCS S1005-Y30R		
4	Hvit, nåværende farge		Malt av Osbanens Venner 1993.

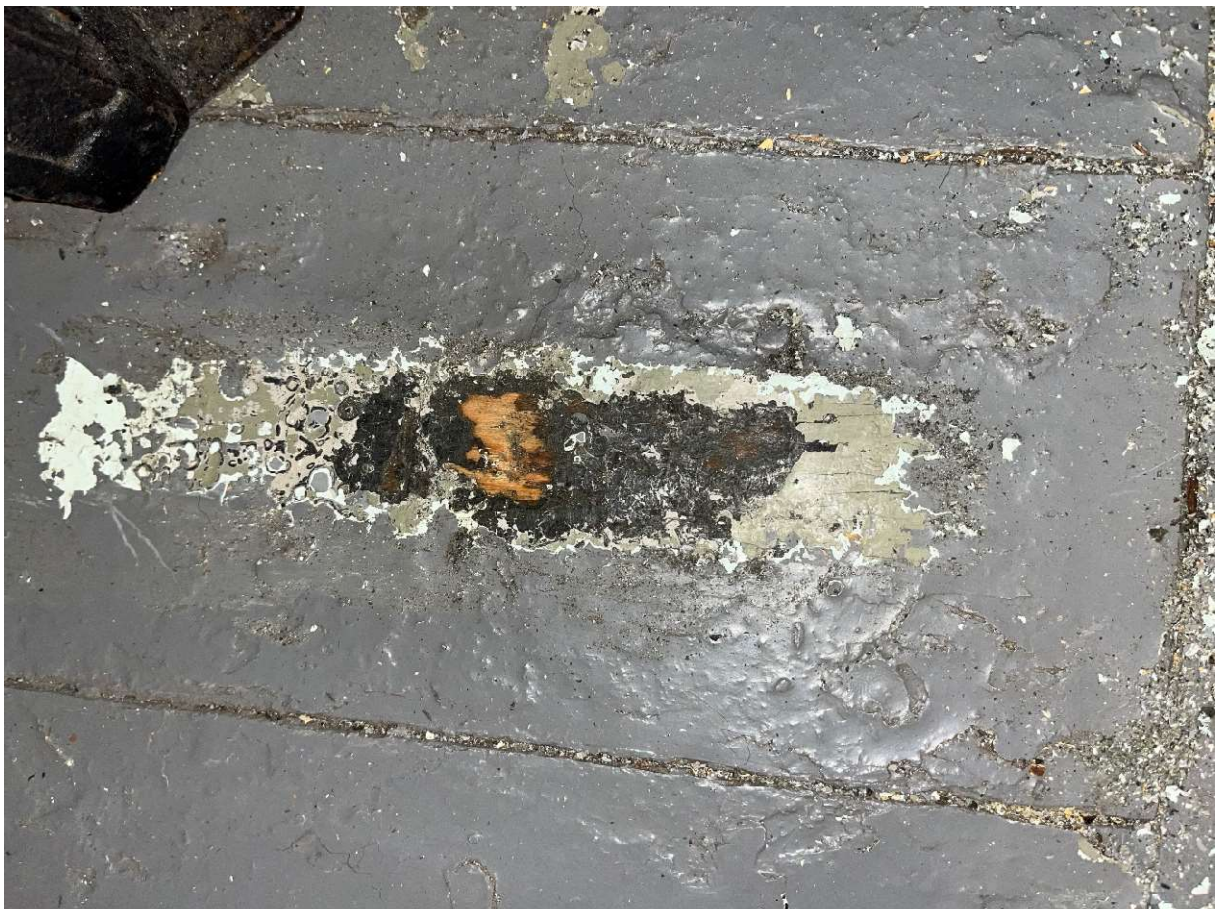
Gulvet i vogn CDFo I er undersøkt ett sted, nært hjørnet mot endeveggen. Undersøkelsen er gjort i den delen av gulvet som antas å være eldst, dvs. utenfor feltet med korte gulvbord. Ingen deler av gulvet stammer fra vognen var ny. Opprinnelig gulv var lagt diagonalt, mens vogn CDFo I har fått dette erstattet med langsgående bord, trolig lagt i 1904.

Figur 47. Undersøkt del av gulvet i passasjeravdelingen i CDFo I.

1	NCS S7502-Y		
2	Lys beige		
3	Grå umbra Jotun 8080		
4	NCS S0510-G20Y		
5	NCS S6000-N	Nåværende farge	Osbanens Venner ca. 1993

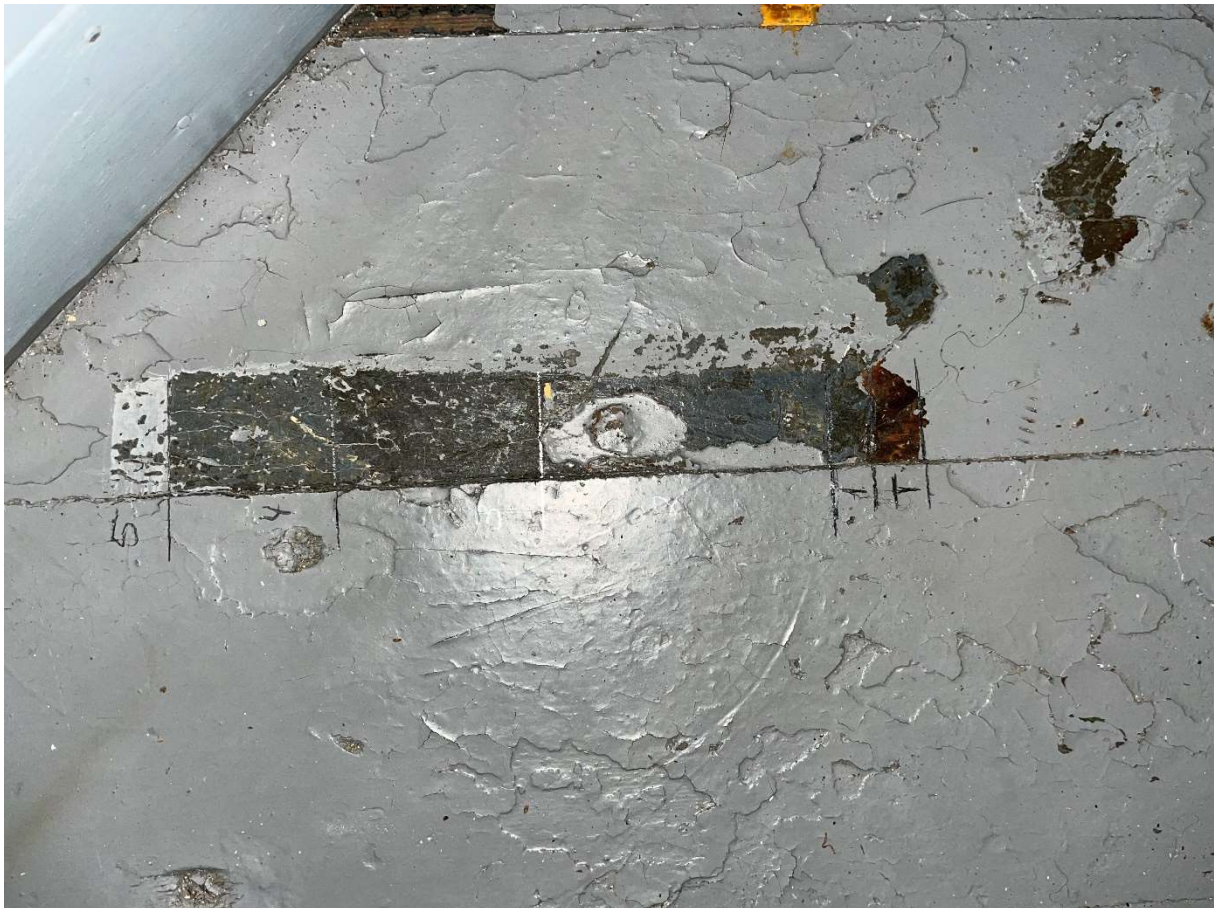
Solstrand-vognen har diagonale gulvbord, slik CDFo I også må ha hatt opprinnelig. Det kan imidlertid ikke utelukkes at også gulvet i Solstrand-vognen har blitt fornyet på ett eller annet tidspunkt.

Figur 48. Fargetrapp på gulvet i Solstrand-vognen.

1	grå umbra		
2	NCS S7005-B20G	RAL 7012	
3	NCS S7502-Y		
4	NSC S6502-Y		
5	NCS S6000-N	Nåværende farge	Osbanens Venner ca. 1993

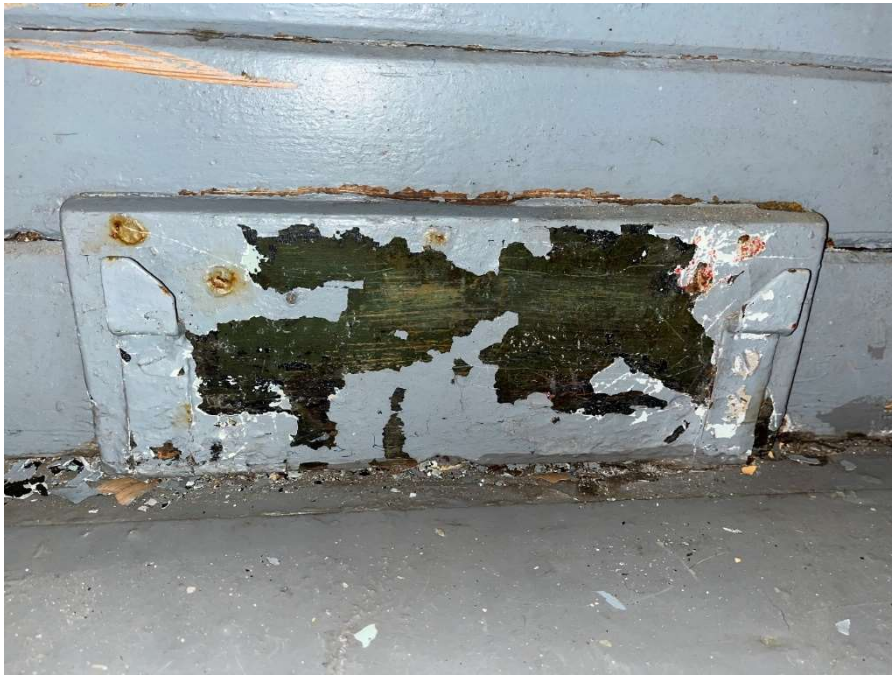
Ettersom grønt er eldste farge på bordet i passasjeravdelingen, kan dette indikere at bordet er montert inn i 1919 eller noe senere. Bordet kan imidlertid ha erstattet et eldre bord. Fargene på det andre bordet i passasjeravdelingen indikerer noenlunde samme alder. Fargene på bordet i postkupeen kan også peke mot 1919. Plasseringen av bordet i postkupeen tilsier at bordet har stått midt mellom to benker, hvilket kan være tilfeldig, men det kan også indikere at bordet var montert inn før 1919, mens det fortsatt stod benker her. Det er selvsagt mulig at det har vært eldre malingslag på bordene som det ikke lenger finnes rester av.

Figur 49. Bord for spyttebakke som står nært endeveggen på høyre side i passasjeravdelingen i CDFo I.

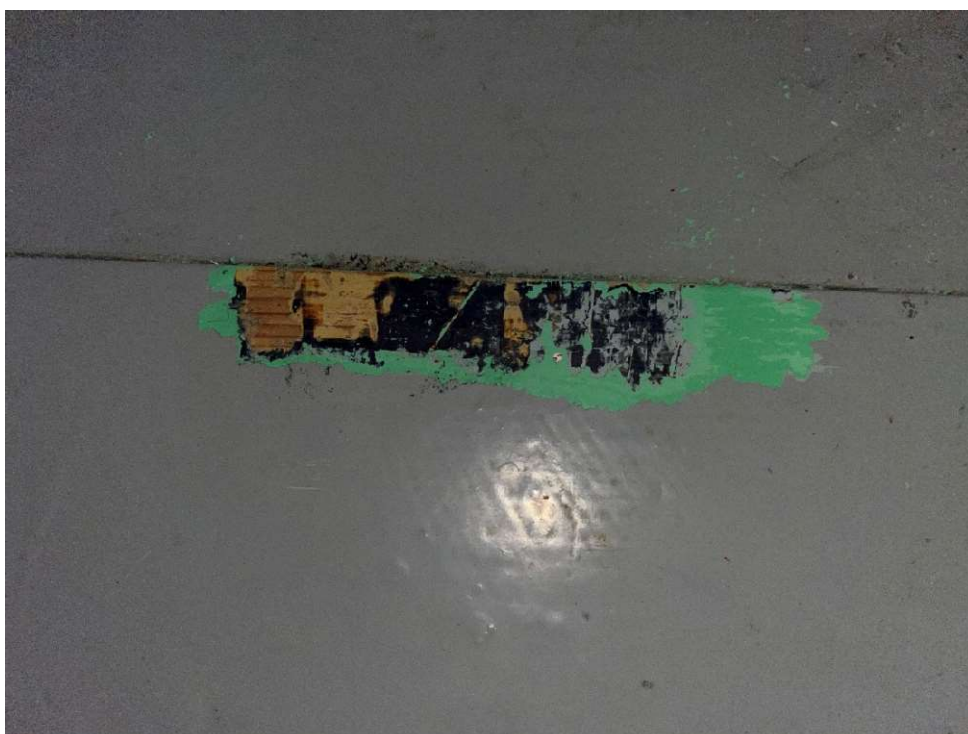
Figur 50. Fargetrapp på bordplaten i postkupeen.

1	NCS S2020-Y10R	Gul antikk	1919
2	NCS S8005-R80B	Svart med iblandet mørk blått.	1919 eller noe senere
3	NCS S5005-G50Y	Grå – samme som på nedre veggfelt	
4	NCS S3005-G20Y		1929 eller senere

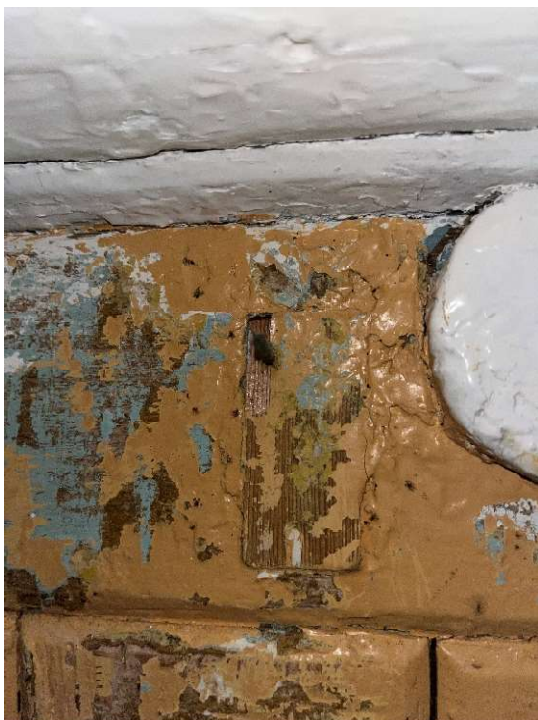
På tappen som står igjen øverst i sideveggen og som stammer fra den tidligere innfestingen av skilleveggen i perioden 1919-1929, finnes i denne rekkefølgen: lys gult (muligens brukt som grunning), mørk gul (lik nr. 3 og 4 på øvre veggfelt på skilleveggen) og turkis. Denne observasjonen tilsier at gult har blitt påført som veggfarge i postkupeen så sent som i 1929.

Figur 53. Tappen som står igjen etter skilleveggen innfesting i sideveggen fra perioden 1919 – 1929.
